Повреждения поршня из-за разлома охлаждающей форсунки

MANLE

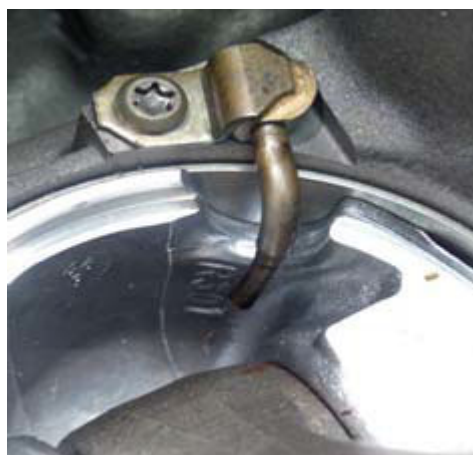
- на юбке поршня имеются канавки и задиры;
- дно поршня, обойма с кольцами и жаровой пояс подплавлены или подпалены
- на гильзах заметны некоторые изменения цвета или даже трещины.

Фото 1: Перегретый поршень Ferrotherm® (поршневая головка из стали и алюминиевого вала) с отметками захвата и скользящей втулкой

Особенно часто эти повреждения отмечаются после монтажа и демонтажа поршня в комплекте с шатуном. При этом случайно оставленная в блоке цилиндров форсунка поршня деформируется или срывается. В результате этого моторное масло недостаточно или совсем не

охлаждает дно поршня, что приводит к перегреву поршней и цилиндра.

ВАЖНО! При ремонте, требующем монтажа или демонтажа поршня и шатуна, всегда необходимо демонтировать охлаждающие форсунки. После монтажа необходимо проверить правильность расположения и функционирования форсунок, тщательно удалить остатки прокладок и отложения, которые могут засорить охлаждающие форсунки!

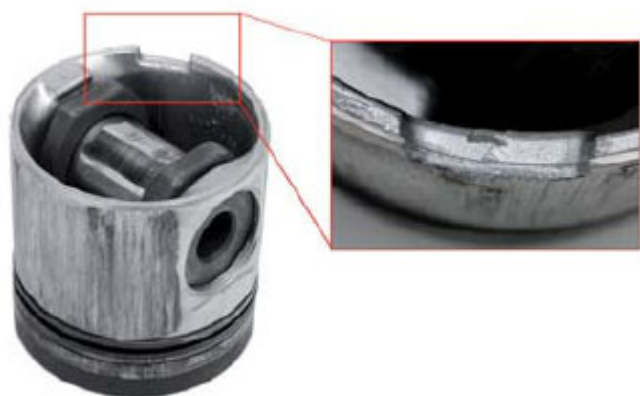
Фото 3: Видимые следы попадания охлаждающего сопла на поршневой шток
