# Заміна вологого ременя ГРМ на двигуні 1.2 PureTech

В цій статті ми розглянемо автомобіль Peugeot 208, рік випуску 2013, оснащений атмосферною версією цього двигуна. Автомобіль прибув на першу заміну ременя ГРМ, маючи пробіг у 180 000 км, також власник не повідомляв про якісь інші проблеми.

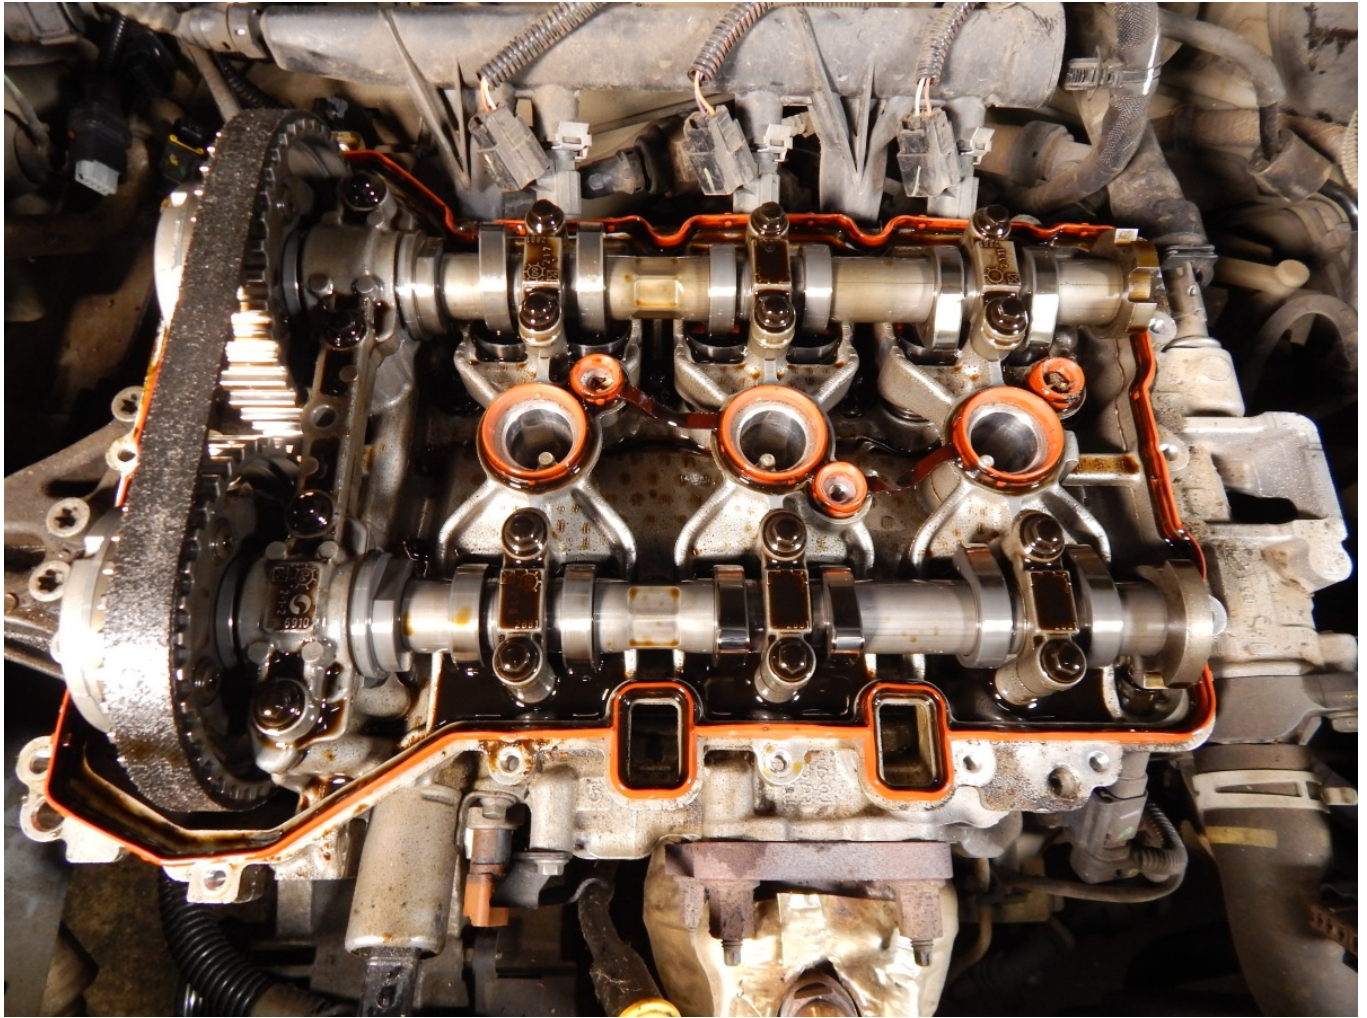
*Малюнок 1.*

Автомобіль був опущений вниз для подальших дій, був демонтований корпус повітряного фільтра (завжди звертайте увагу на положення будь-яких трубок та роз'ємів проводки для зворотного збирання). Перед тим, як відкрутити впускний колектор, було знято три котушки запалювання та від'єднано декілька прихованих трубок. Як тільки впускний колектор був відокремлений від головки блоку циліндрів, його було знято для отримання доступу до клапанної кришки. Відкрутивши всі болти було знято клапанну кришку, таким чином було забезпечено доступ до розподільних валів та ременя ГРМ. (Малюнок 1)

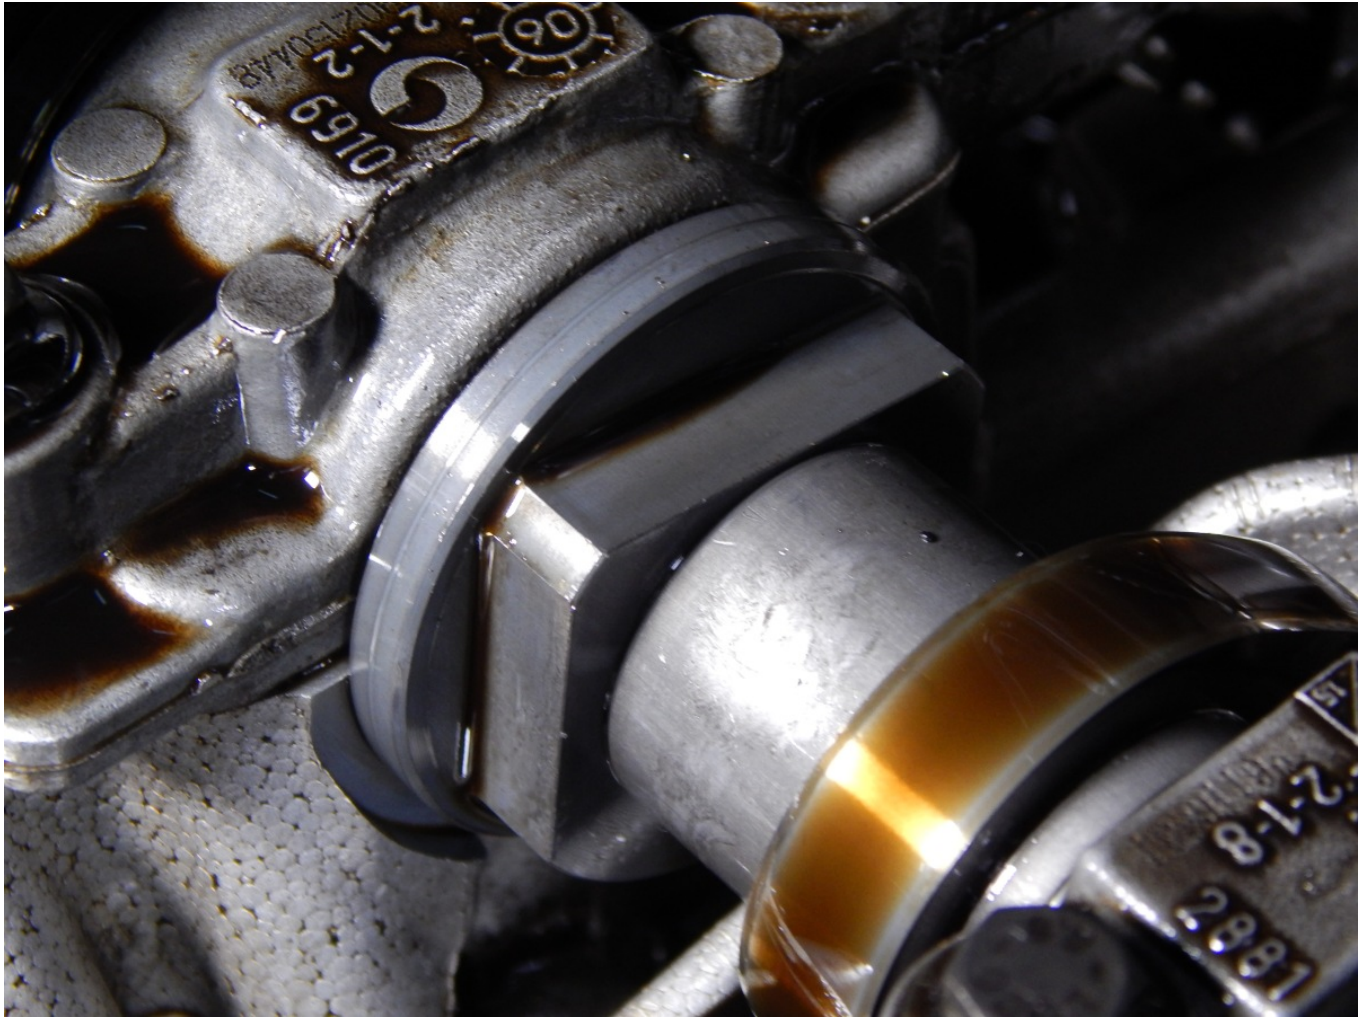
*Малюнок 2.*

Використовуючи болт колінчастого валу, колінчастий вал був прокручений за годинниковою стрілкою декілька разів до тих пір, доки верхня гладка (плоска) поверхня розподільного валу не зупинилась під кутом у  $30^{\circ}$ . Таким чином вдалося зберегти синхронізацію розподільного та колінчастого валів, що дало можливість вставити у відповідні положення інструменти для обслуговування системи ГРМ. (Малюнок 2)

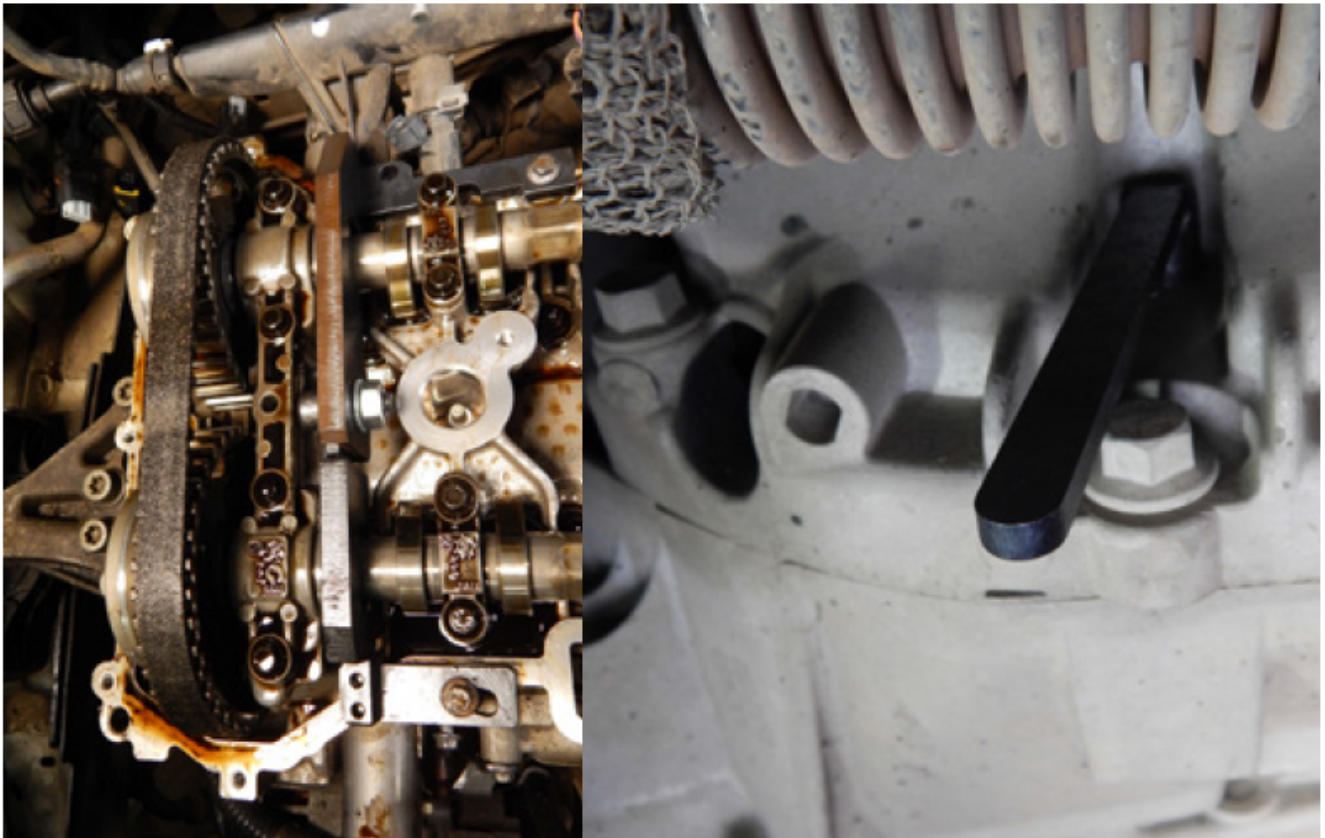
*Малюнок 3.*

Роз'єм форсунки, найближчої до шків розподільного валу, був від'єднаний і був встановлений інструмент для блокування розподільного валу. Утримувачі були відрегульовані відповідно до розподільних валів, фіксуючи їх до головки блоку циліндрів кріпильними болтами. (Малюнок 3)

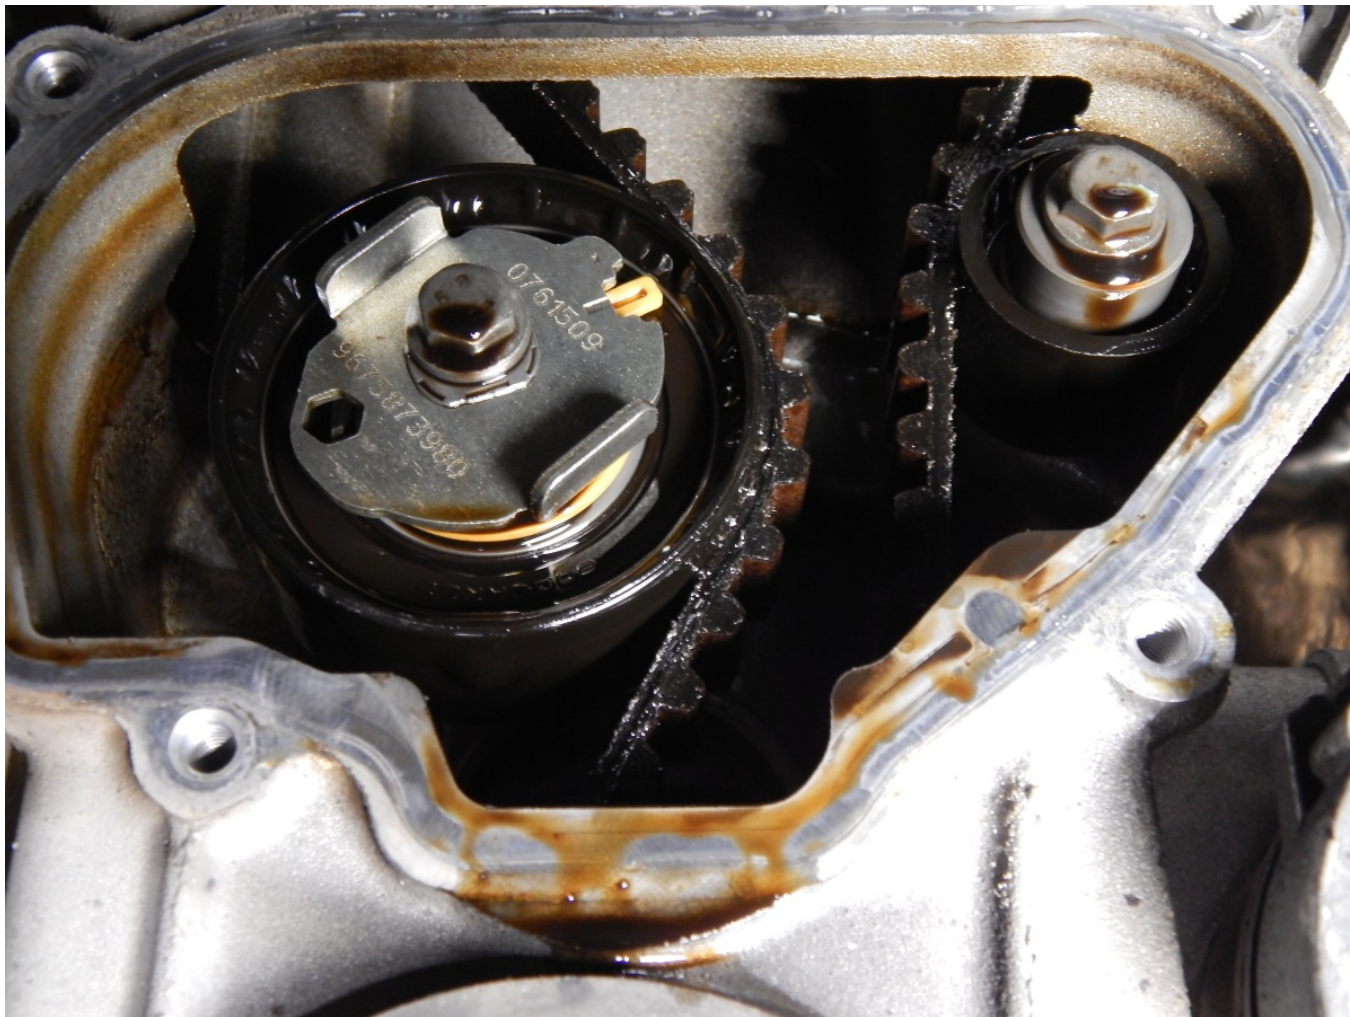
*Малюнок 4.*

Транспортний засіб знову був піднятий, допоміжні привідні ремені були демонтовані разом з трьома утримуючими болтами шків колінчастого валу та кришки зубчастого ременя ГРМ. Було отримано доступ до натягувача ременя ГРМ та обвідного ролика. (Малюнок 4)

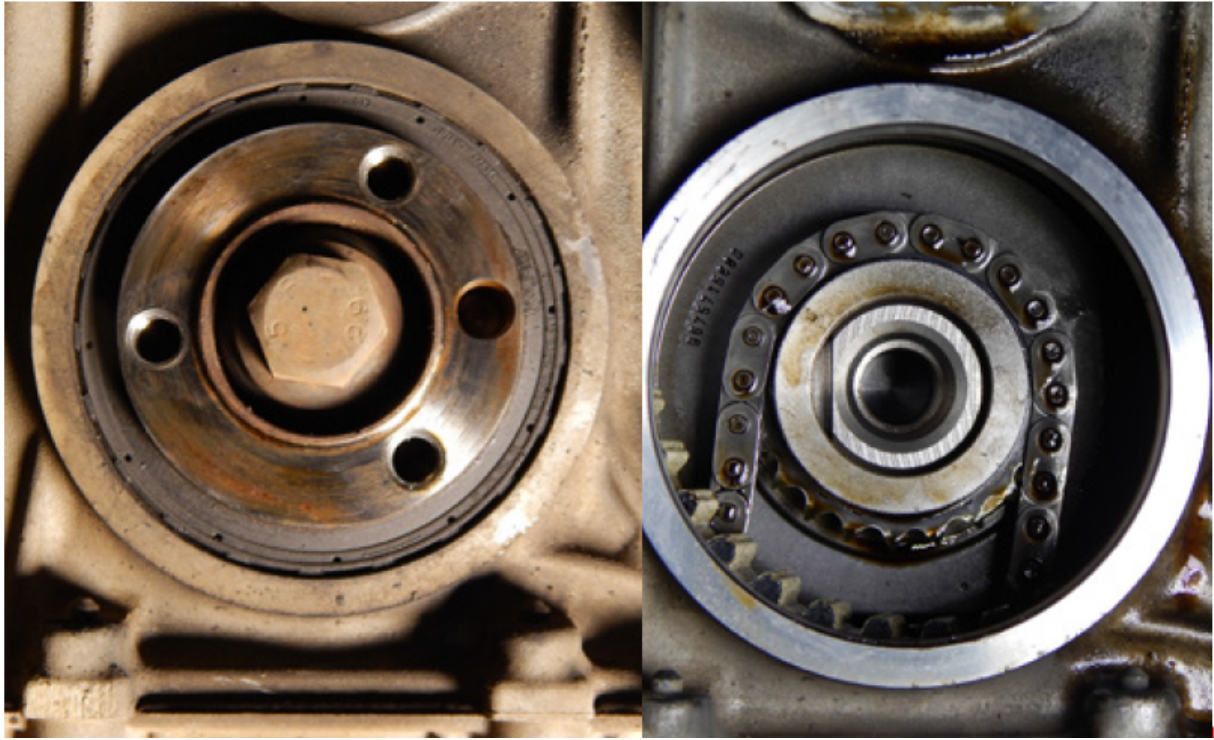
*Малюнок 5.*

Маточину колінчастого валу та сальник було знято – це дало можливість доступу до колінчастого валу, зірочки та ланцюга оливного насоса. (Малюнок 5)

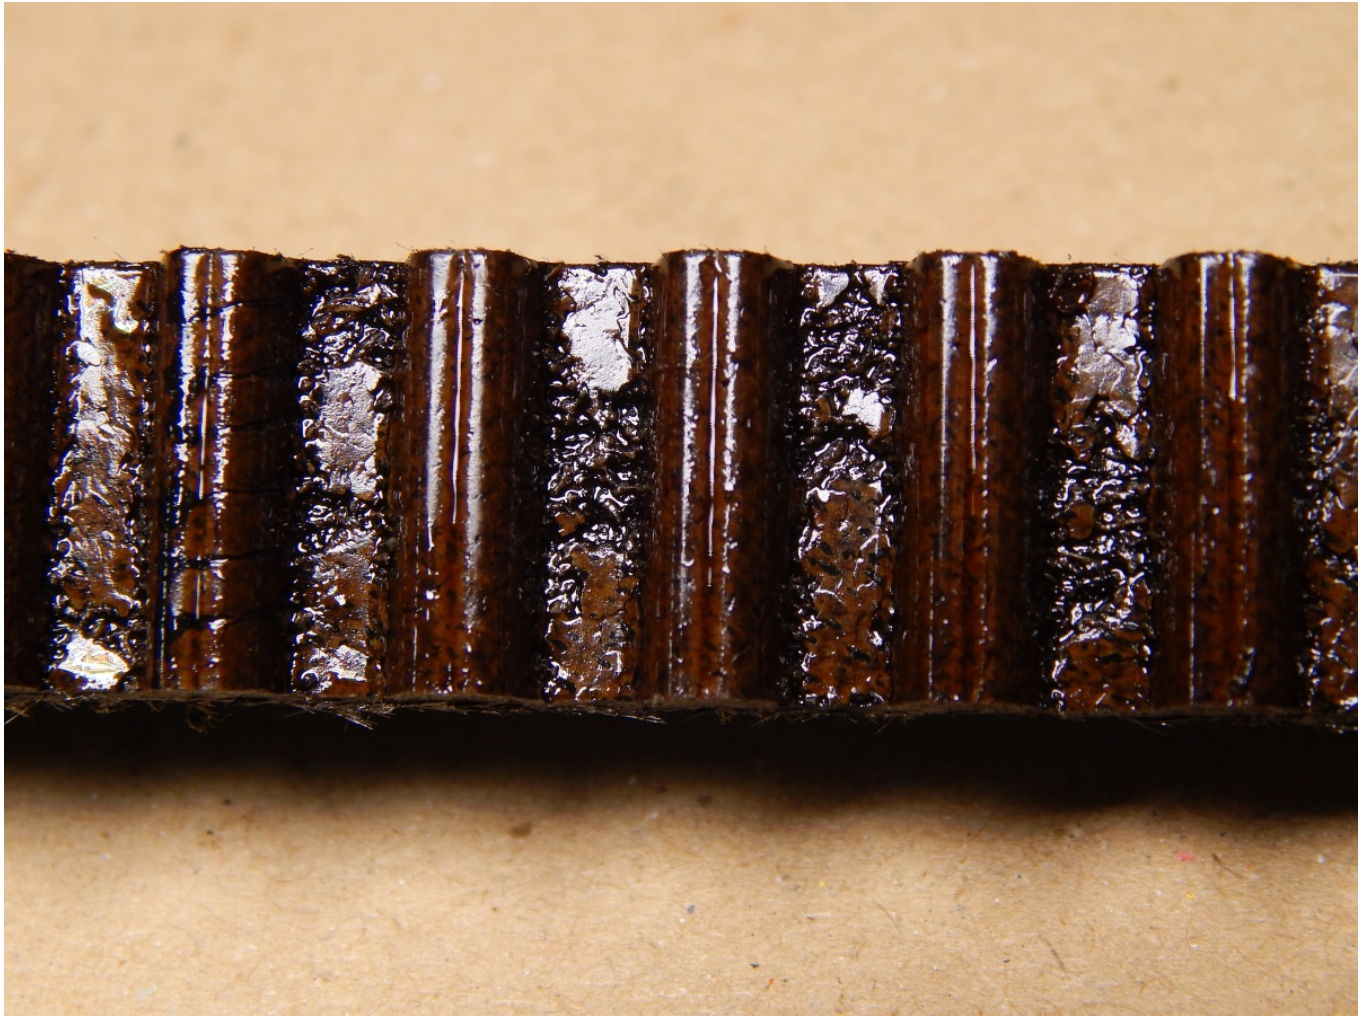
*Малюнок 6.*

Під час огляду не було виявлено жодних ознак потоншення матеріалу ременя. Однак було помічено, що площа контакту з привідними шківками почала псуватись та погіршуватись, тож висновок був очевидним – цей ремінь потребує заміни. (Малюнок 6)

Після демонтажу всіх вищезгаданих компонентів, двигун можна збирати назад, використовуючи всі нові запчастини, які для цього потрібні. Першим був встановлений новий ремінь ГРМ – починаючи з верхньої частини двигуна з шківів розподільного валу. Автомобіль знову був піднятий, маточина розподільного валу була суміщена з колінчастим валом та встановлена з новим болтом, але не затягнута. Далі був встановлений новий натягувач ремня ГРМ і натяжний ролик. Переконавшись, що ремінь ГРМ точно встановлений навколо всіх шківів, шляхом обертання ексцентрикового роликового натяжного пристрою із 15-мм шестигранною насадкою, був досягнутий необхідний натяг ремня та суміщені мітки синхронізації. Потім були затягнуті болти натягувача та колінчастого валу. (Малюнок 7)
