Негерметичні картриджі паливного фільтра? Увага при встановленні

дата публікації: 2024.09.04

Mahle Technical Messenger

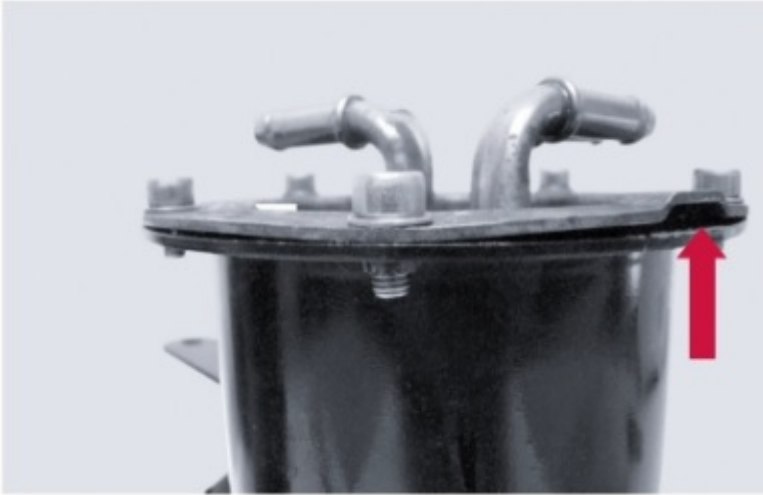
foto1

Зазвичай рекламації стосуються фільтрувальних картриджів для VW/Audi з каталожними номерами KX 178 D, KX 228 D і KX 220 D. Під час огляду вказаних елементів наші фахівці не виявили пошкоджень фільтрувальних картриджів або їх ущільнень. Однак були помічені значні деформації кришки корпусу, які, швидше за все, були викликані неправильним відкриттям або закриттям корпусу фільтра.

- Кришку корпусу та відповідне ущільнювальне кільце слід піднімати тільки в призначеному для цього місці (див. фото 1).
