Seat Ibiza (KJ). Незвичайна поведінка керма

Seat Ibiza (KJ)

Рік випуску 31.01.2017-13.07.2017

Номер шасі: ...000324 - ...029443

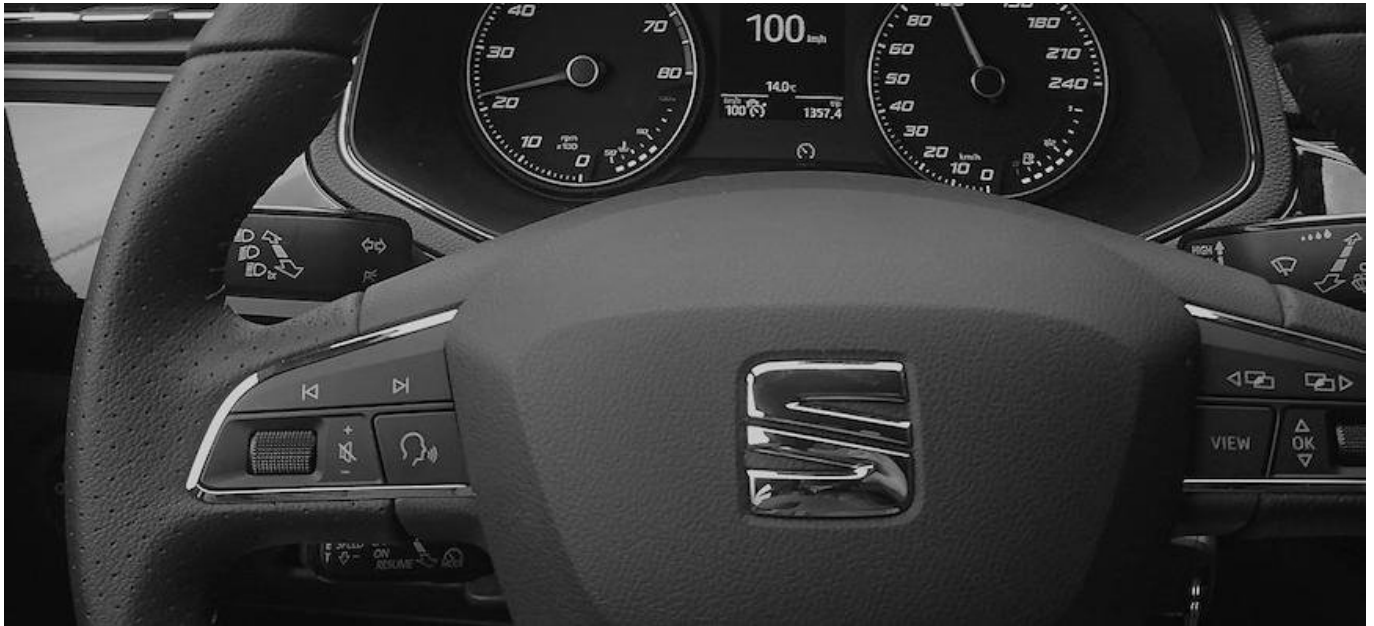
Проблема може бути викликана неправильним кріпленням рульової колонки.

У цьому випадку, можливо, що гвинтове з'єднання рульової колонки (див. фото) не було затягнуте з рекомендованим моментом затягування.

Це може призвести до несправності системи рульового управління.

Негайно зверніться до авторизованого сервісного центру для перевірки автомобіля.

Там перевірять момент затягування гвинта і, за необхідності, затягнуть його до рекомендованого виробником моменту затягування (20 Нм + 180°).

Після проведення сервісного обслуговування в нішу запасного колеса буде вклеєна наклейка з написом «45N7».
