Поради від Autodata: Land Rover Range Rover Sport - витік охолоджувальної рідини

дата публікації: 2024.11.28

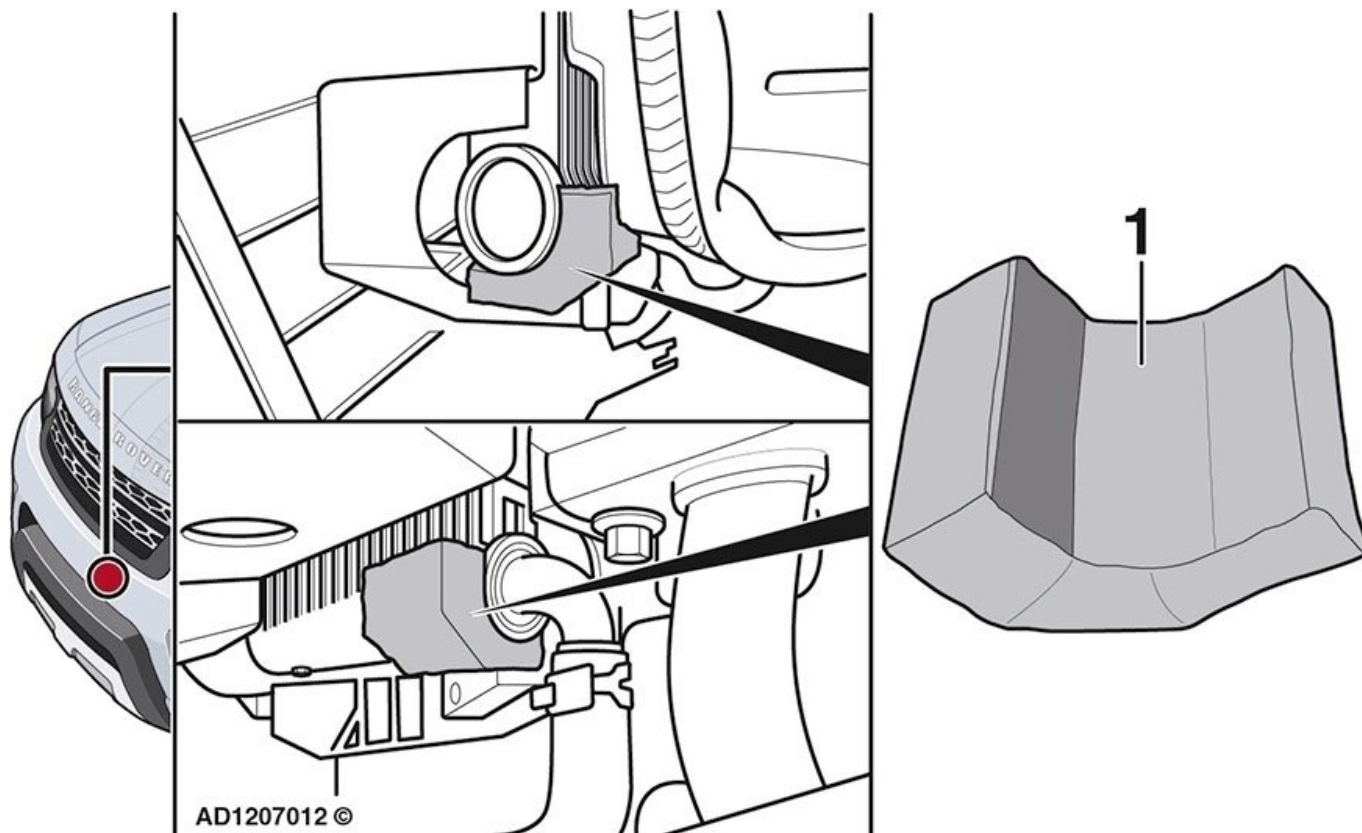
Питання: у нас виникли проблеми з пошуком місця витіку охолоджувальної рідини в районі переднього бампера автомобіля Range Rover Sport 2014 року випуску з дизельним двигуном 3.0. Ми перевірили систему охолодження під тиском, що підтвердило наявність витіку, але ми не можемо визначити його місце. Чи повідомлялося про таку проблему раніше?

Відповідь: Ми отримували подібні повідомлення про витік охолоджувальної рідини на моделях Range Rover Sport з кодами двигунів 306PS/306DT/508PS. Причиною витіку є тертя додаткового радіатора об направляючу впускного повітря через неправильне розташування переднього бампера. Зніміть передній бампер, щоб отримати доступ до додаткового радіатора. Перевірте його на наявність пошкоджень і витіків. При необхідності замініть додатковий радіатор. Встановіть захисну поролонову прокладку на новий додатковий радіатор. Встановіть передній бампер. Перевірте, чи правильно він встановлений. Виконайте перевірку тиску в системі охолодження, щоб переконатися, що несправність усунуто.
