Bilstein: У Вас на підйомнику авто з пневмопідвіскою?

дата публікації: 2019.09.24

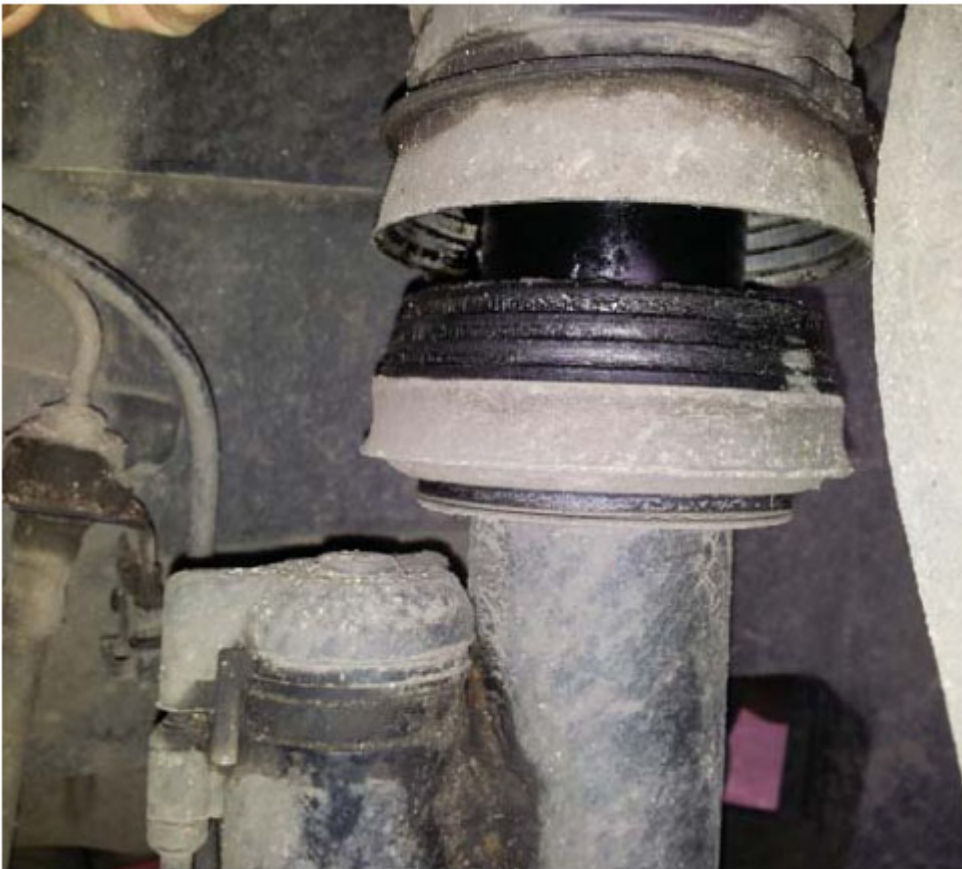
Ось приклад однієї з типових картин пошкоджень: відокремлення пневмопружини від опорної втулки пневмомодуля (Фото 1).

Фото 1: Пневмопружина відокремилась від опорної втулки. Потрібно замінити пневмопружину. Обов'язково перевірити компресор, висока ймовірність, що і його доведеться замінити!

Така обставина однозначно вказує на дефект системи пневмопідвіски. Ця пневмопружина обладнана клапаном забезпечення мінімального тиску в пневмопружині. Коли пневмопружина відстає від опори-втулки, зрозуміло, що в ній неможливо підтримувати належний мінімальний тиск. А це неминуче призведе до пошкодження гумової камери пружини.

У цьому випадку не достатньо просто притиснути пневмопружину до втулки, коли опускають автомобіль з підйомника.

Щоб підняти підвіску автомобіля на її робочий рівень після запуску двигуна, компресору доведеться постійно працювати, компенсуючи постійну втрату тиску, спричинену негерметичністю системи. Від такого екстремального навантаження він сам швидко зламається.

Тож, якщо Ви виявили проблему з ілюстрації (на фото 1), крім заміни пружини обов'язково перевірте компресор. Адже невідомо, скільки часу автомобіль експлуатувався з цим дефектом. Ймовірно, що компресор вже «помер».

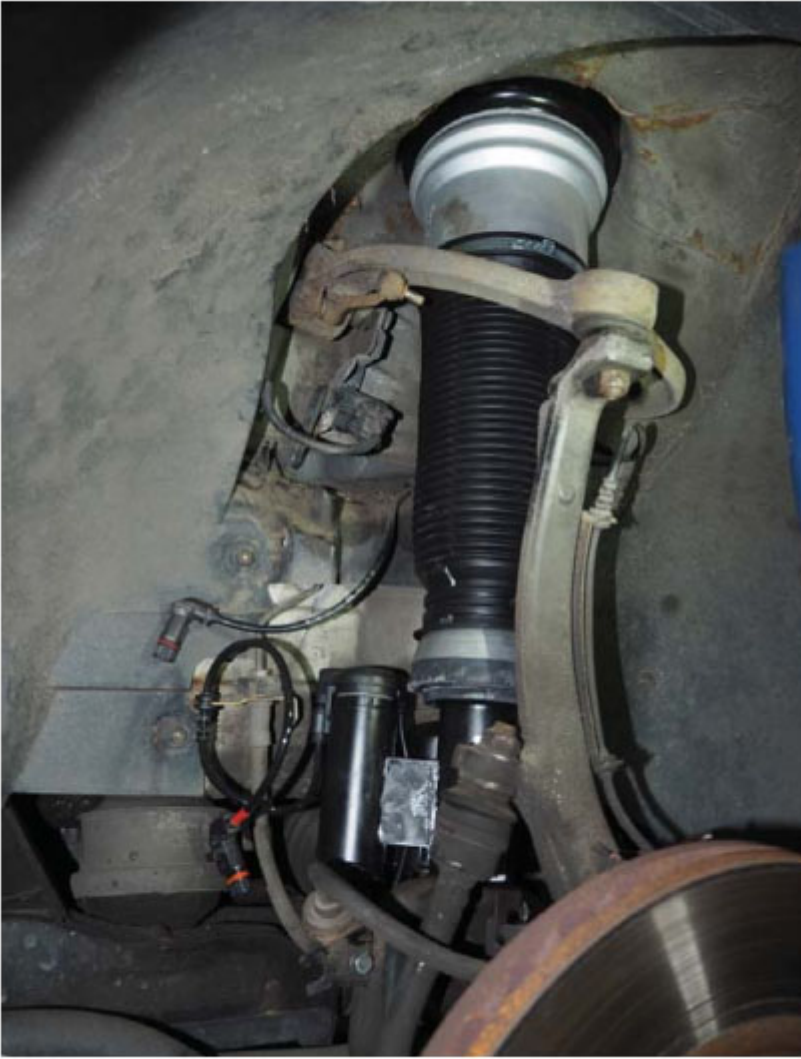
Фото 2.: Нова деталь. Встановлена правильно і буде коректно працювати.. Пневмомодуль опирається на втулку

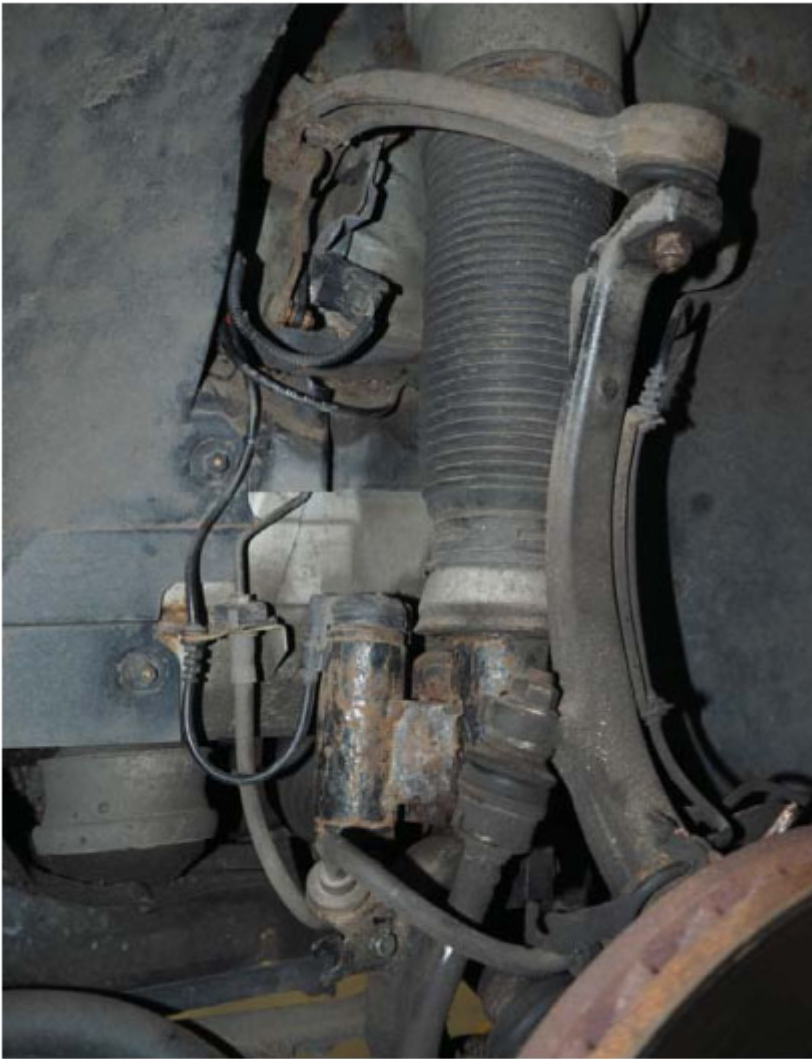
Фото 3: Старий пневмомодуль, втрачено герметичність системи. (Ймовірно ресурс вже вичерпано остаточно, або ж він на грані). Варто перевірити підвіску, замінити всі зношені деталі

Ігнорування цього правила, та спроба експлуатації нової пневмопружики зі старим та виснаженим компресором призведе до значно більших затрат, невдоволення клієнта та репутаційних втрат майстра.
