Gates: важность своевременной замены шлангов вентиляции картера

дата публікації: 2020.11.18

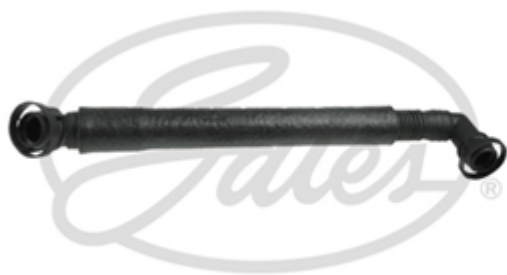
Хотя шланги вентиляции картера могут треснуть сами под воздействием вибраций двигателя, обычно они выходят из строя после манипуляций, связанных с техническим обслуживанием, или ремонтных работ. Мы встречали такое, например, в трубах Gates EMH148 (деталь,

используемая в более чем миллионе двигателях BMW) и резиновых трубах EMH400 (которые применяются в полутора миллионах двигателях Opel).

Поэтому мы настоятельно рекомендуем заменять шланги вентиляции картера на новые при появлении признаков износа, а также после того, как их задействовали при ремонте или техническом обслуживании транспортного средства. Это поможет избежать ненужных рисков, дополнительных затрат рабочего времени и расходов на техническое обслуживание. Эти меры позволяют предотвратить возникновение неисправностей в интервалах между техническим обслуживанием ремня и избежать дорогостоящих замен деталей.

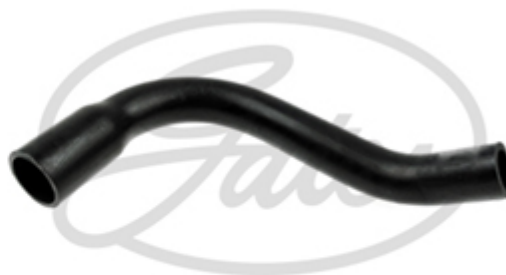
EMH400

шланг вентиляции картера
