Спеціалісти febi про штовхач для ПНВТ (2.0 FSI/TFSI)

дата публікації: 2024.08.20

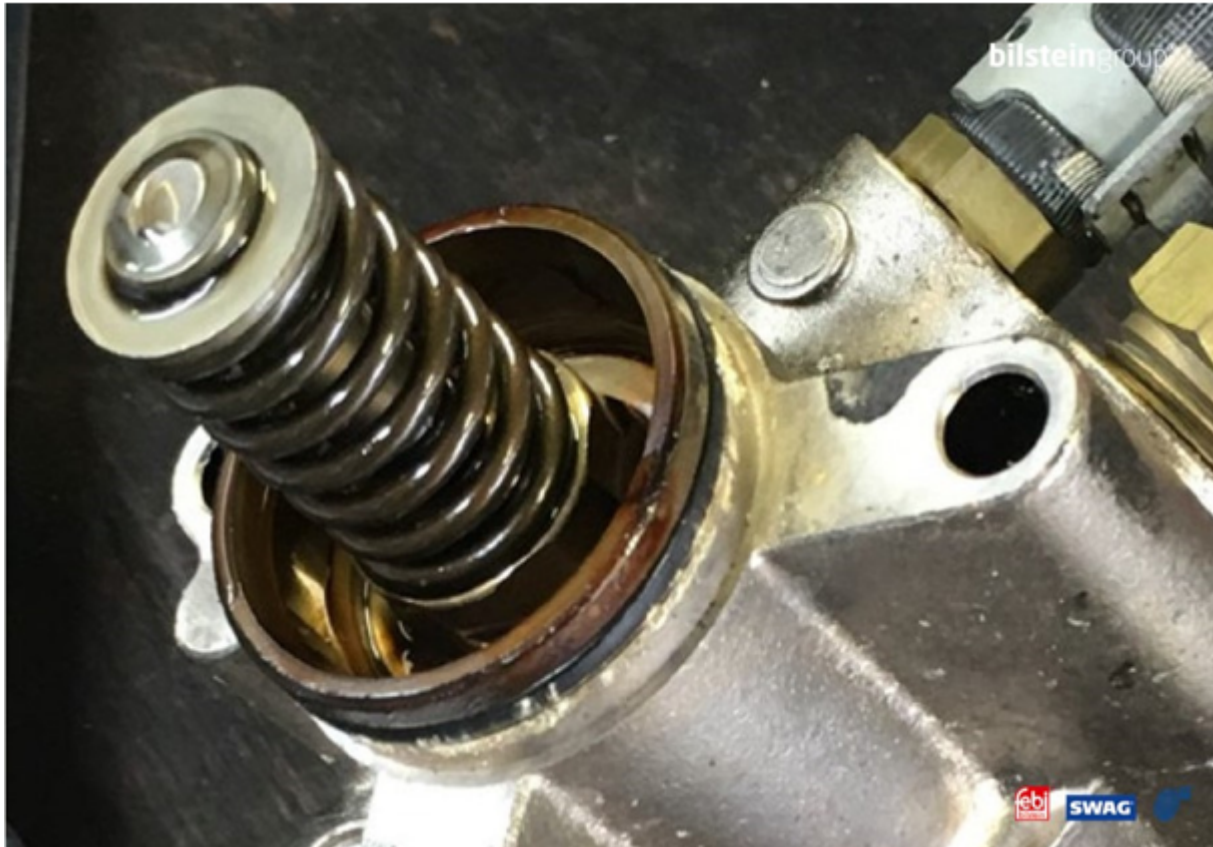
Мал. 2 Поршень паливного насоса високого тиску (показаний при знятому паливному насосі з двигуна)

Одноциліндровий насос приводиться у дію від кулачків розподільного валу впускних клапанів, які штовхають поршень ПНВТ (Мал. 2). У моделях з атмосферним двигуном задіяні два кулачки розподільного валу, а в модифікації з турбонаддувом — три кулачки, внаслідок підвищеної витрати палива. Під час руху поршня вниз пальне надходить до ПНВТ з первинного контуру подачі пального, проходить через впускний клапан і надходить у циліндр насоса. Під час руху поршня вгору пальне стискається і виштовхується через паливний трубопровід високого тиску паливної рампи. Якщо у паливних системах низького тиску цей показник становить близько 3 бар, то у системах з ПНВТ тиск підвищується приблизно до 100 бар, залежно від потреби у пальному. Тиск регулюється клапаном регулювання.

У цьому варіанті застосування поршень насоса приводиться у дію від кулачків розподільного валу за допомогою штовхача зі зміцненою поверхнею, що дозволяє витримувати навантаження і тертя, які утворюються між розподільним валом і поршнем насоса. Однак ранні варіанти штовхачів швидко зношувалися, що призводило до серйозного пошкодження розподільного валу і ПНВТ. Автовиробник випустив технічний бюлетень, присвячений цій проблемі, в якому було запропоновано вдосконалений штовхач із покращеною та підсиленою поверхнею для подовження терміну його служби. Проте, як і раніше, необхідно періодично перевіряти ступінь зношування цього компонента. Насоси цієї конструкції виготовлялись майже десять років, їм на зміну прийшов одноциліндровий насос із роликком на кінці поршня для зменшення тертя.

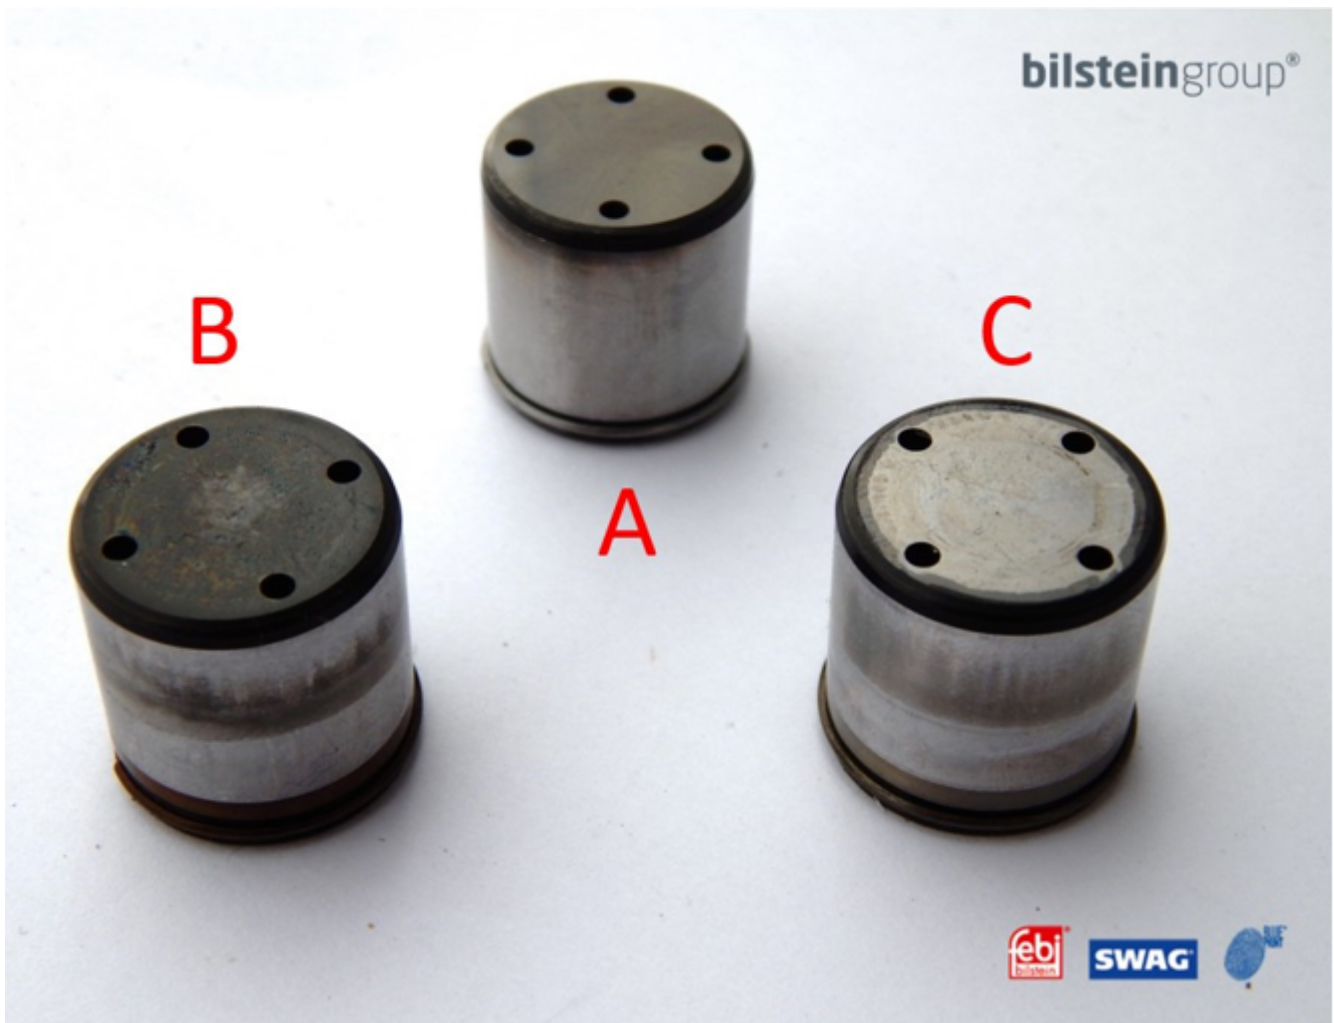
Мал.3 Результати

- Приклад А - нова деталь febi 37162.
- Приклад В - деталь із пробігом 48 000 км. На підсиленій поверхні зверху штовхача (чорний колір) є початкові ознаки зношування. Під час більш ретельного огляду були виявлені подряпини та оливні плями на бічних поверхнях. Це є ознаками неякісного мастила, яке прискорює процес зношування.
- Приклад С - деталь із пробігом 113 000 км. Підсилений поверхневий шар повністю стертий, внаслідок чого м'якший метал безпосередньо контактує з кулачком розподільного валу. Подальша експлуатація цього штовхача призвела б до його остаточного зношування і, як наслідок, до пошкодження розподільного валу та ПНВТ.

Однак цей штовхач не мав ознак проблеми, пов'язаних з неякісним мастилом, тому його заміна внаслідок природного зношування знадобилася лише після пробігу у 113 000 км.

На кожному з автомобілів демонтували паливний насос високого тиску, а також оглянули кулачки та штовхач. В обох випадках після закінчення огляду штовхач був замінений компонентом febi (37162) з одночасною заміною моторної оливи і фільтра.

На обох автомобілях розподільний вал та ПНВТ перебували у відмінному та працездатному стані. Результати показують: необхідно періодично перевіряти ступінь зношування штовхача для ПНВТ. Набагато краще замінити штовхач до того, як його зношування стане причиною пошкодження насоса та розподільного валу. Крім того, необхідно регулярно замінювати моторну оливу та фільтр, а також заливати тільки високоякісну оливу необхідної специфікації, яка рекомендована для конкретного типу двигуна та умов його експлуатації. При купівлі штовхача для заміни у ПНВТ слід враховувати якість матеріалів і потенційні наслідки застосування неякісних компонентів. Якщо компоненти не відповідають оригінальним стандартам, це може призвести до пошкодження двигуна та його коштовного ремонту.
