Двигуни 1.8/2.0 TFSI - поширені проблеми (частина 2)

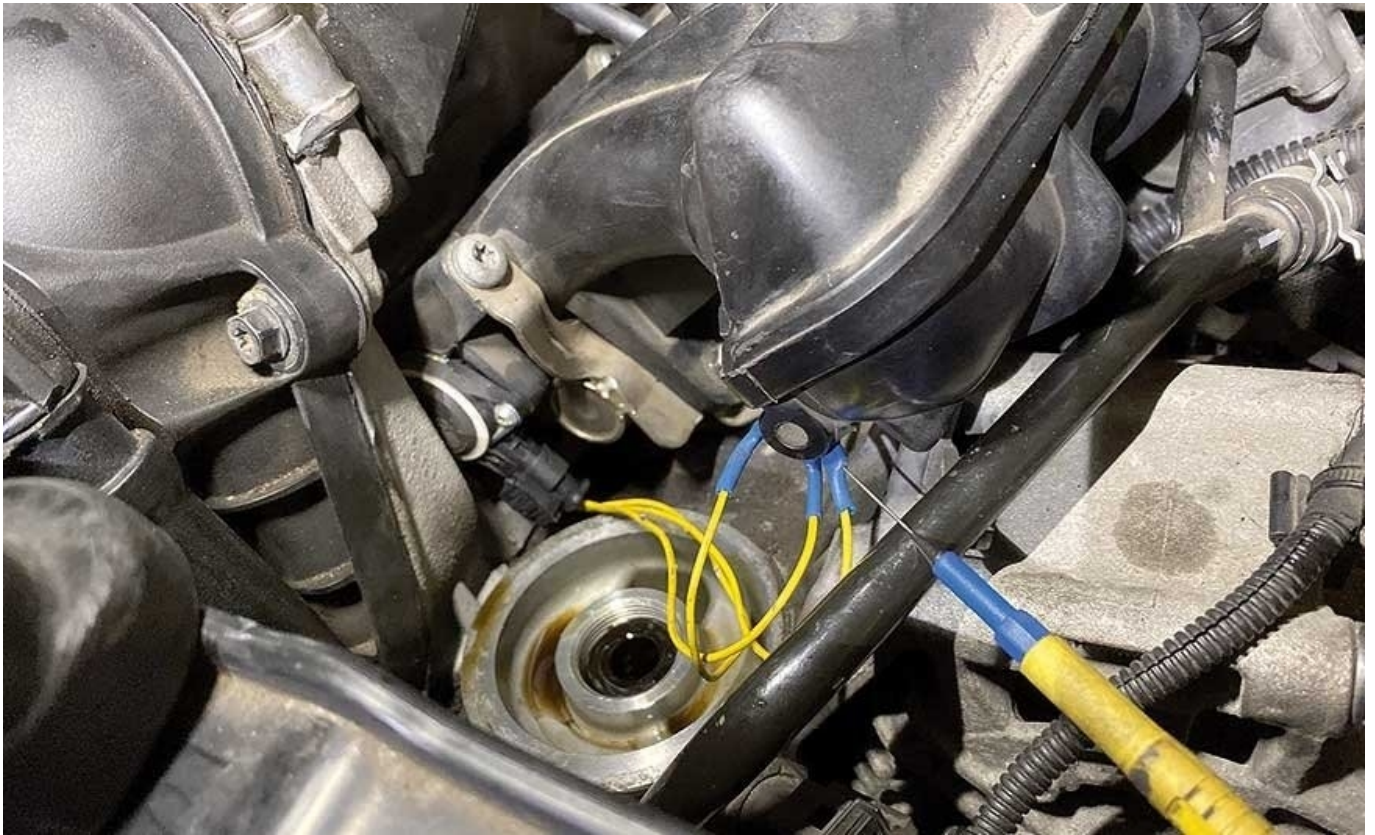
Фото 1. Щоб зняти датчик положення заслінок G336 і отримати доступ до його штекера у двигуні 1.8 TFSI потрібно відкрутити оливний фільтр

особливістю потенціометра G336 є те, що він не реєструє сигнал їх кутового відхилення, а контролює значення, що відповідають відкриттю (сигнал 1 В) і закриттю (рівень сигналу 3 В) заслінок. Про ці параметри варто пам'ятати під час діагностики даного компонента. Для зняття датчика G336 і доступу до його штекерного роз'єму на деяких модифікаціях двигуна 1.8/2.0 TFSI може знадобитися зняття оливного фільтра (фото. 1).

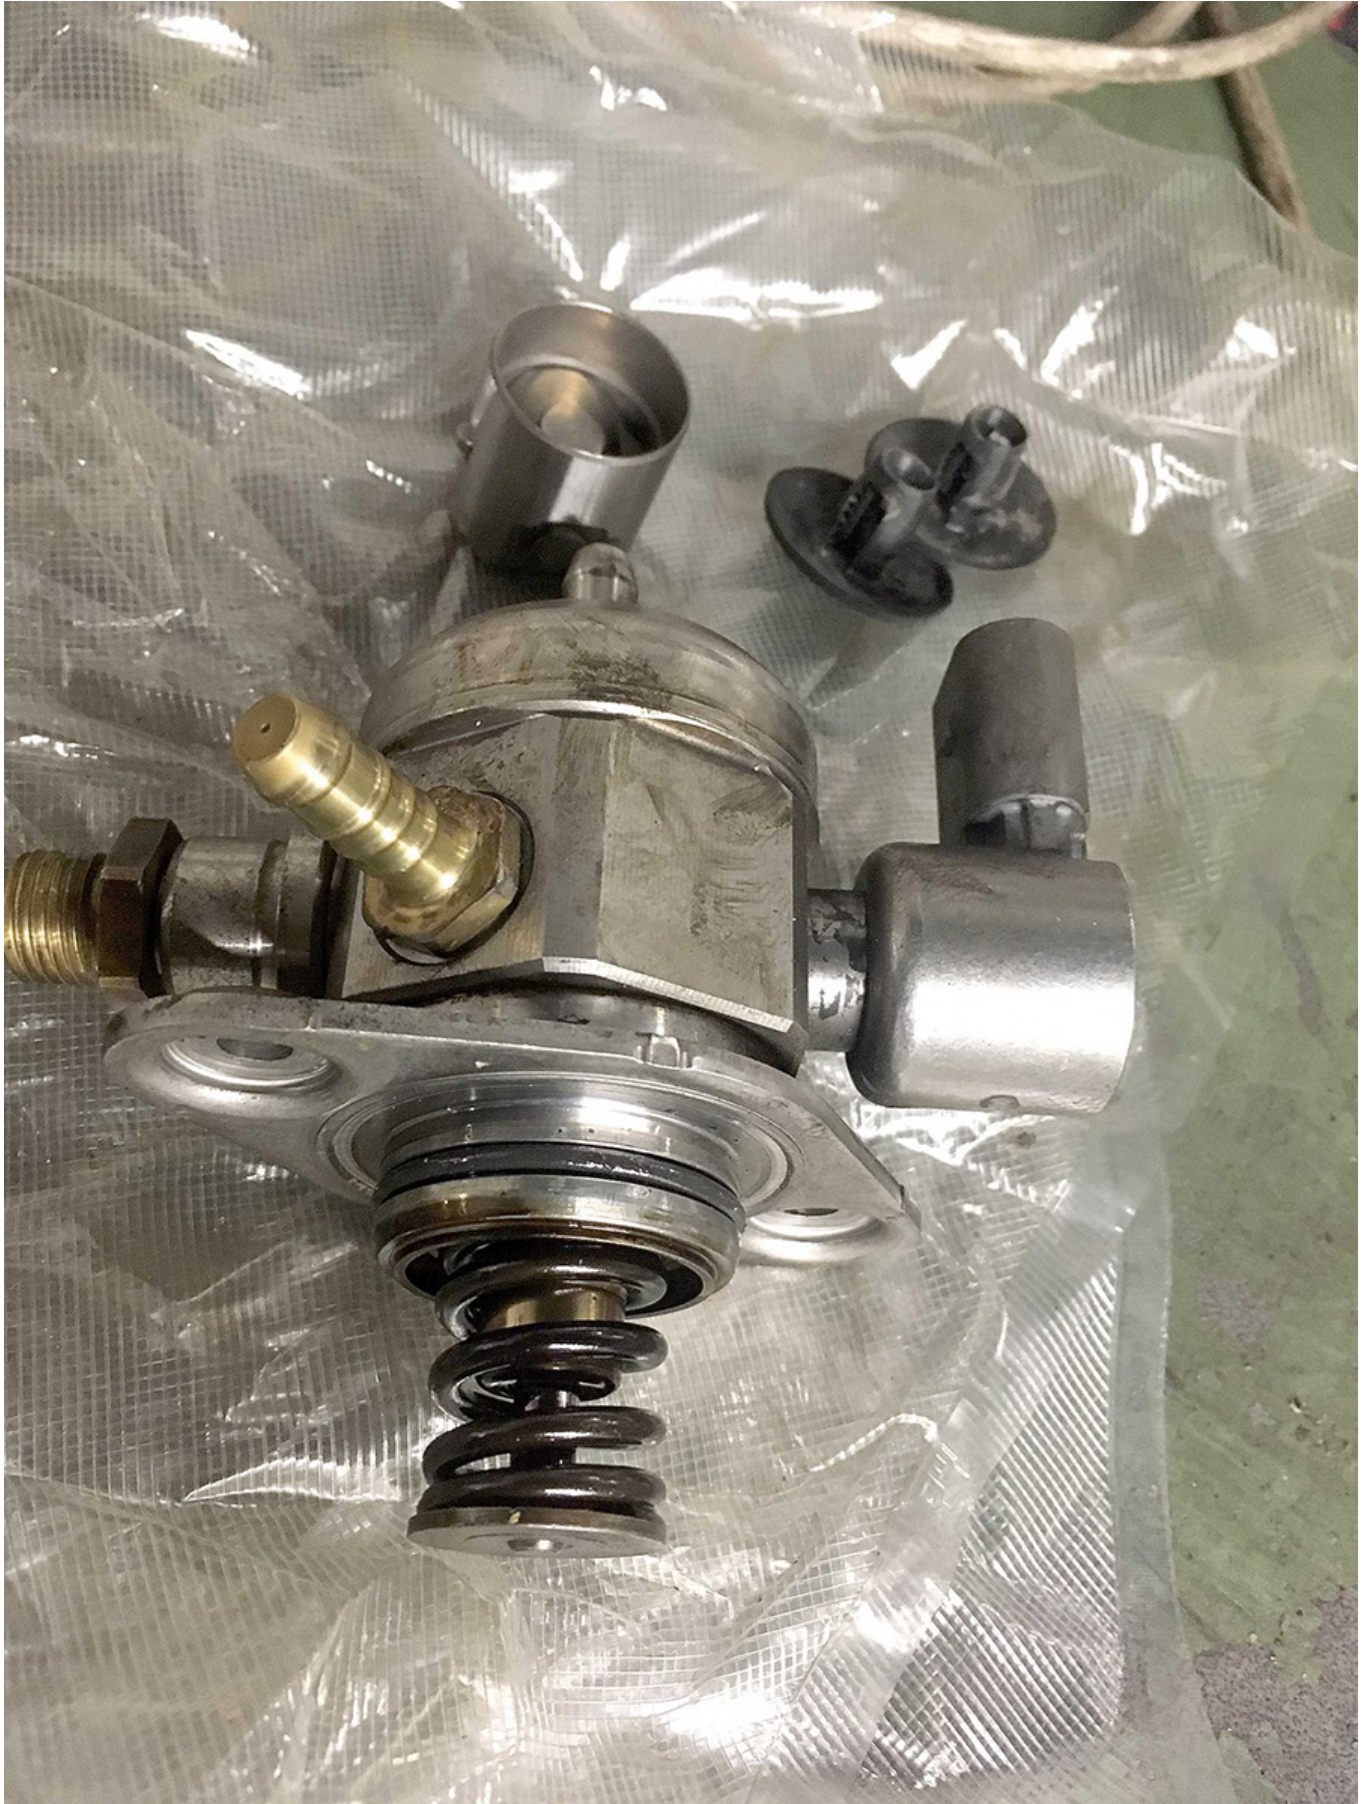
Фото.2. Паливний насос високого тиску на двигунах 1.8/2.0 TFSI

Якщо з'являються коди помилок P0087 - занадто низький тиск у паливній рейці - або P2293, можливо, пошкоджено паливний насос секції високого тиску.

Але починати пошук несправностей рекомендується з перевірки герметичності паливопроводів, прохідності паливного фільтра і роботи електромагнітного клапана дозування

палива N290. Правильна напруга живлення електромагнітного клапана N290 (вимірювання слід проводити при увімкненому запалюванні) становить 12,2-14,5 вольт, виміряна в точці між контактом 1 (червоний/білий) і «масою» автомобіля.

високого тиску, наприклад, мають два виходи (у версії з форсунками FSI і MPI), що живлять окремо колектори форсунок секцій низького (MPI) і високого (FSI) тиску. Ще однією суттєвою відмінністю є застосування двох різних датчиків тиску палива (в комбінованій системі впорскування), що контролюють тиск палива для контурів MPI і FSI.

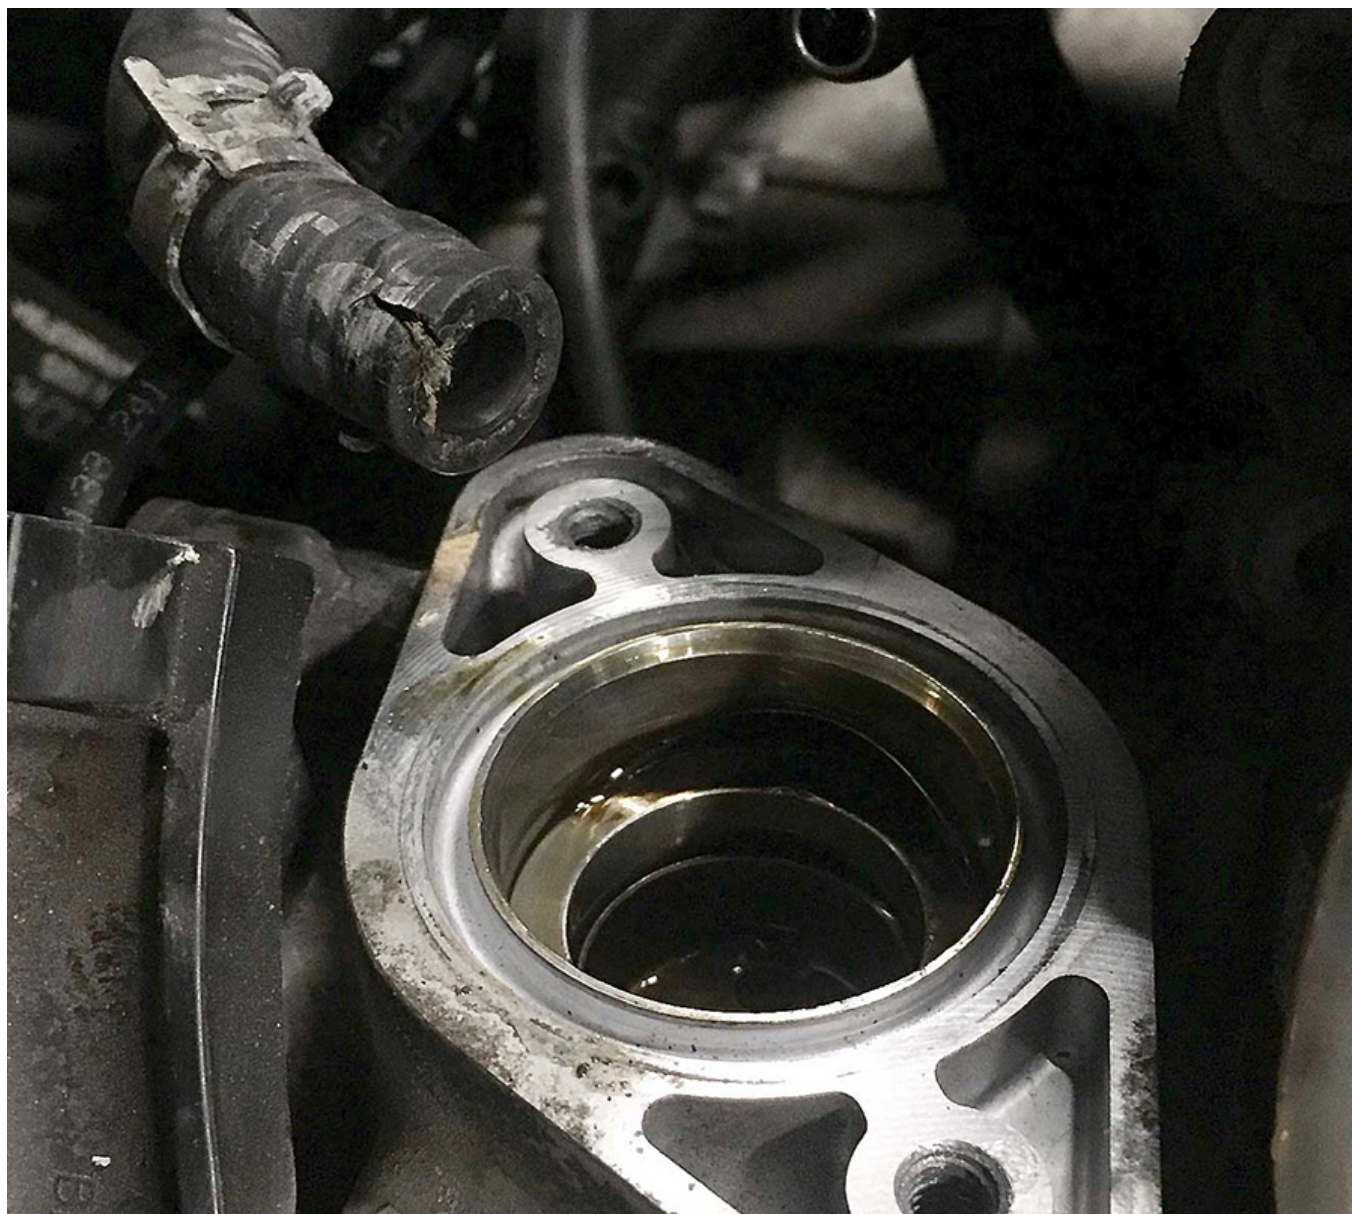
Фото.3. Тріщина в трубопроводі насоса високого тиску в двигуні 1.8 TFSI. На фото показано місце розташування насоса, який приводиться в дію кулачком розподільного валу випускних клапанів.
