Двигуни 1.8/2.0 TFSI - поширені проблеми (частина 2)

У другій частині статті про поширені несправності і типові поломки двигунів 1.8/2.0 TFSI сімейства EA888, ми більш детально зупинимося на конкретних діагностичних проблемах. При ремонті двигунів цього типу важливо дотримуватися вказівок, що містяться в сервісній літературі виробника, і мати актуальні дані (осцилограмми і значення сигналів датчиків і виконавчих механізмів, електричні схеми), які стосуються систем управління двигуном і систем, встановлених в автомобілі.

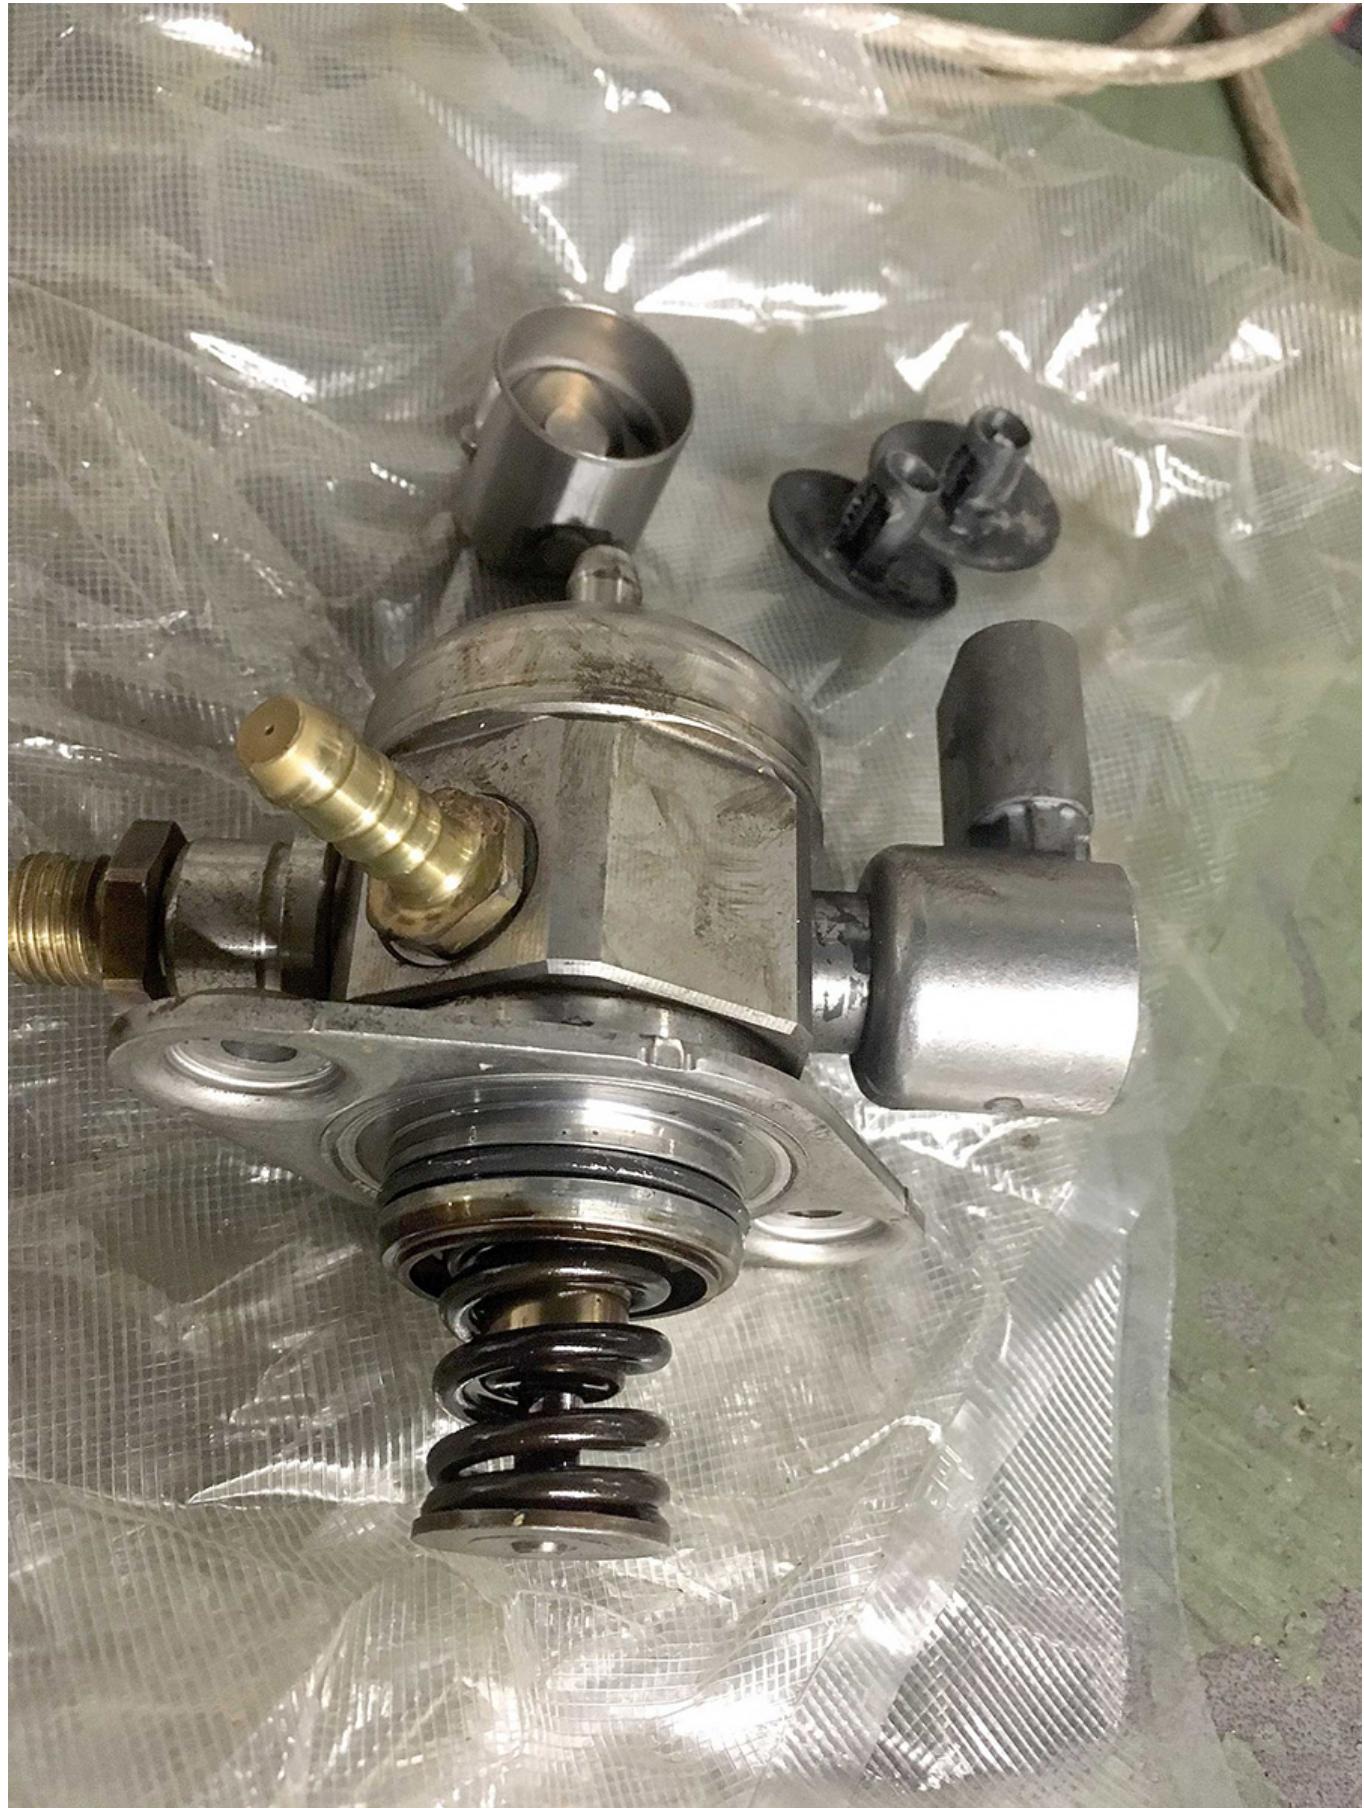
Фото.2. Паливний насос високого тиску на двигунах 1.8/2.0 TFSI

Якщо з'являються коди помилок P0087 - занадто низький тиск у паливній рейці - або P2293, можливо, пошкоджено паливний насос секції високого тиску.

Але починати пошук несправностей рекомендується з перевірки герметичності паливопроводів, прохідності паливного фільтра і роботи електромагнітного клапана дозування

палива N290. Правильна напруга живлення електромагнітного клапана N290 (вимірювання слід проводити при увімкненому запалюванні) становить 12,2-14,5 вольт, виміряна в точці між контактами 1 (червоний/білий) і «масою» автомобіля.

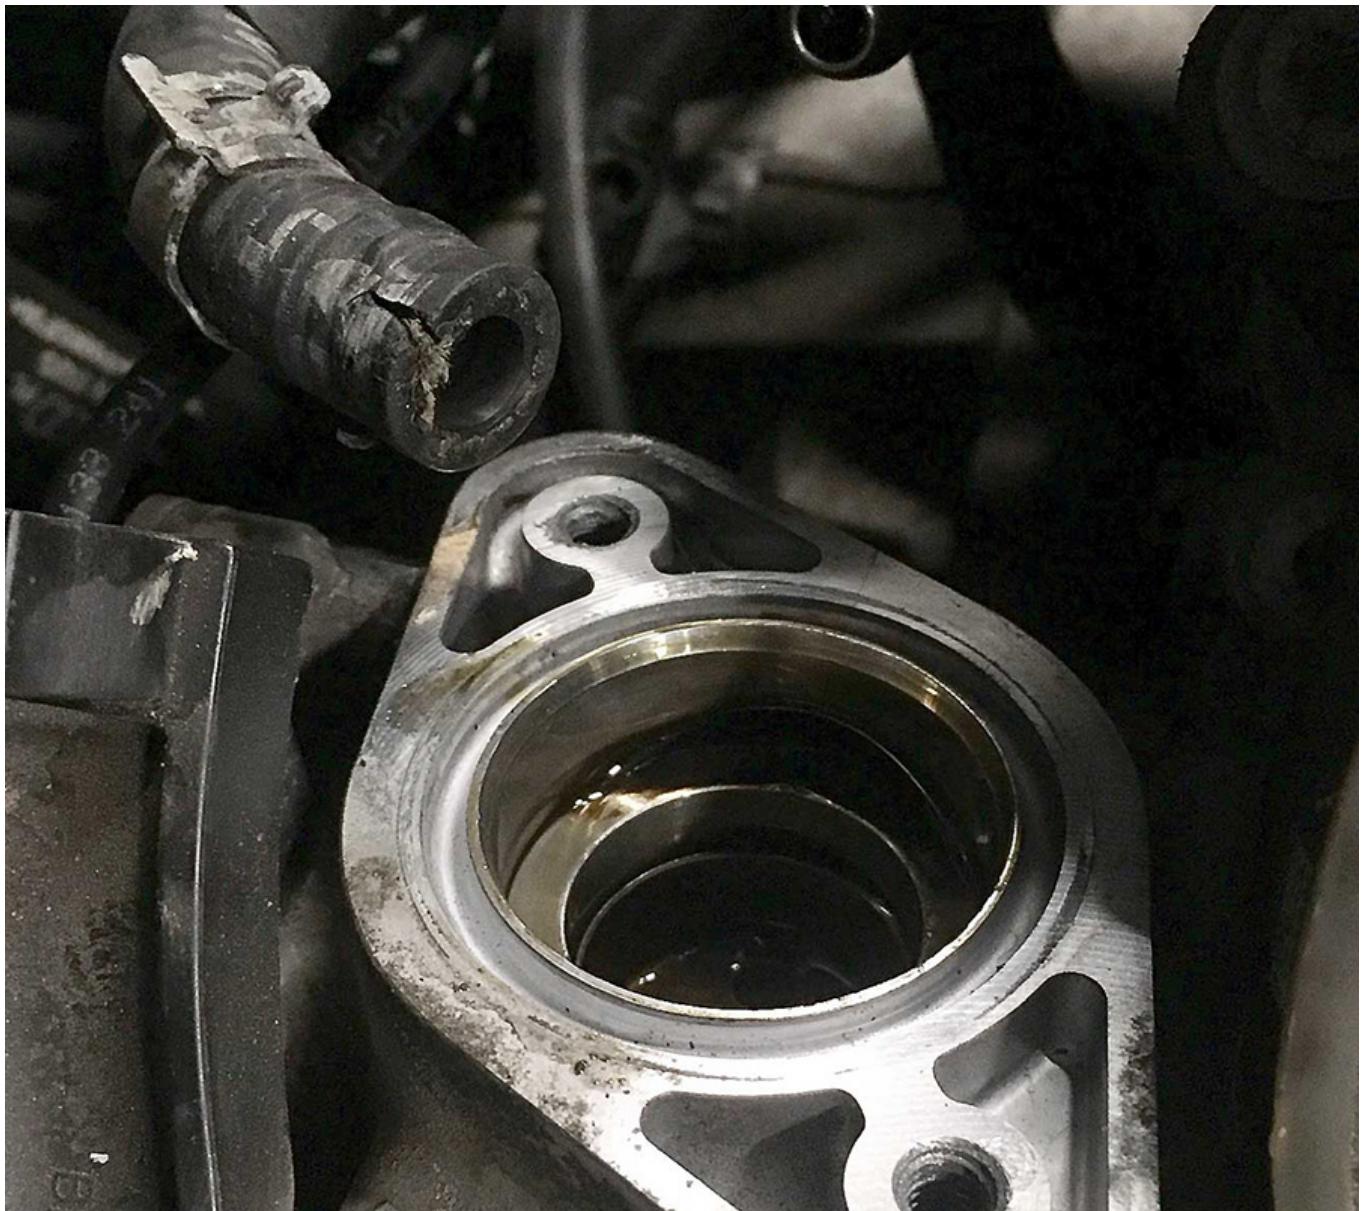
Фото.3. Тріщина в трубопроводі насоса високого тиску в двигуні 1.8 TFSI. На фото показано місце розташування насоса, який приводиться в дію кулачком розподільного валу випускних клапанів.

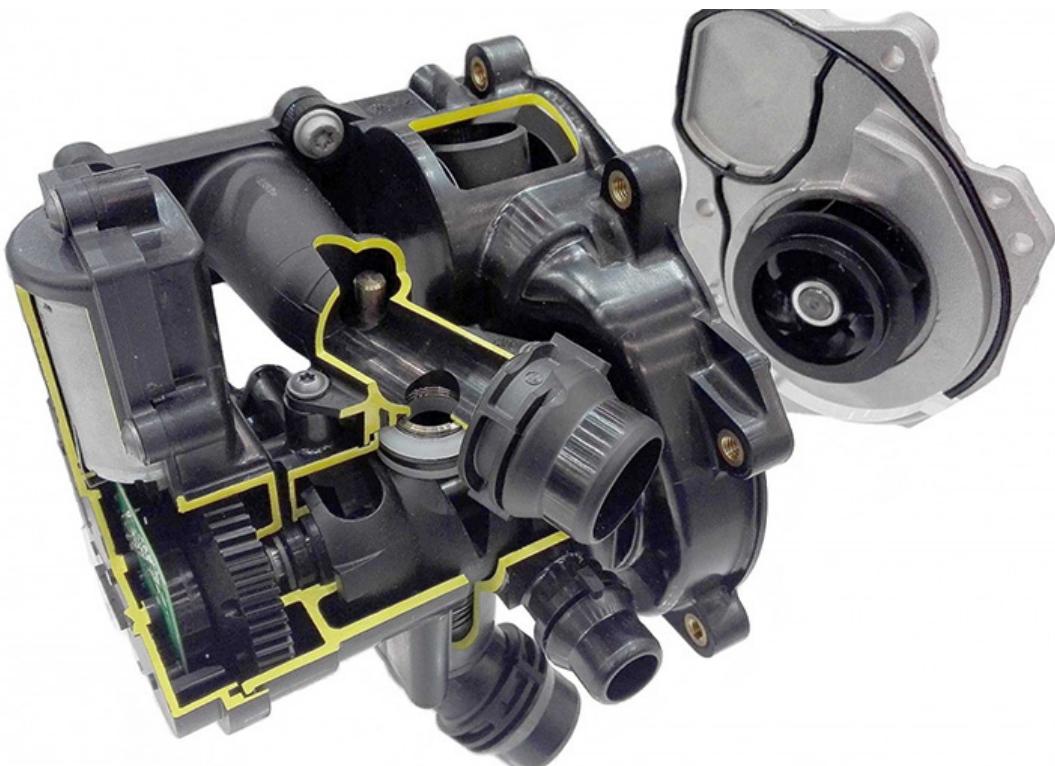
Фото.4. Термомодуль, що використовується в двигунах 1.8/2.0 TFSI

Удосконалені двигуни 1.8/2.0 TFSI також потребують складної системи охолодження. Ці двигуни оснащені термомодулями, всередині яких вбудовані наступні компоненти: насос охолоджувальної рідини, термостат, привід N493, що керує золотниковими клапанами, і два поворотних золотниковых клапани для належного регулювання потоку охолоджувальної рідини.

Термомодуль контролюється і управляється комп'ютером двигуна, що дозволяє активувати спеціальні програми для швидкого досягнення оптимальної температури і захисних функцій. Головка двигуна та блок турбокомпресора захищенні від перегріву. У разі виходу з ладу одного з компонентів модуля система охолодження може продовжити роботу і перейти в спеціальний аварійний режим. Найпоширенішими проблемами з термомодулями двигунів 1.8/2.0 TFSI є їх протікання та сухо електронні несправності. На жаль, модуль розглядається виробником автомобіля як невіддільний компонент, тому несправність насоса або термостата є підставою для його заміни.
