# febi Blog: Шків колінчастого валу з демпфером

### **Конструкція шківів колінчастого валу з демпфером**

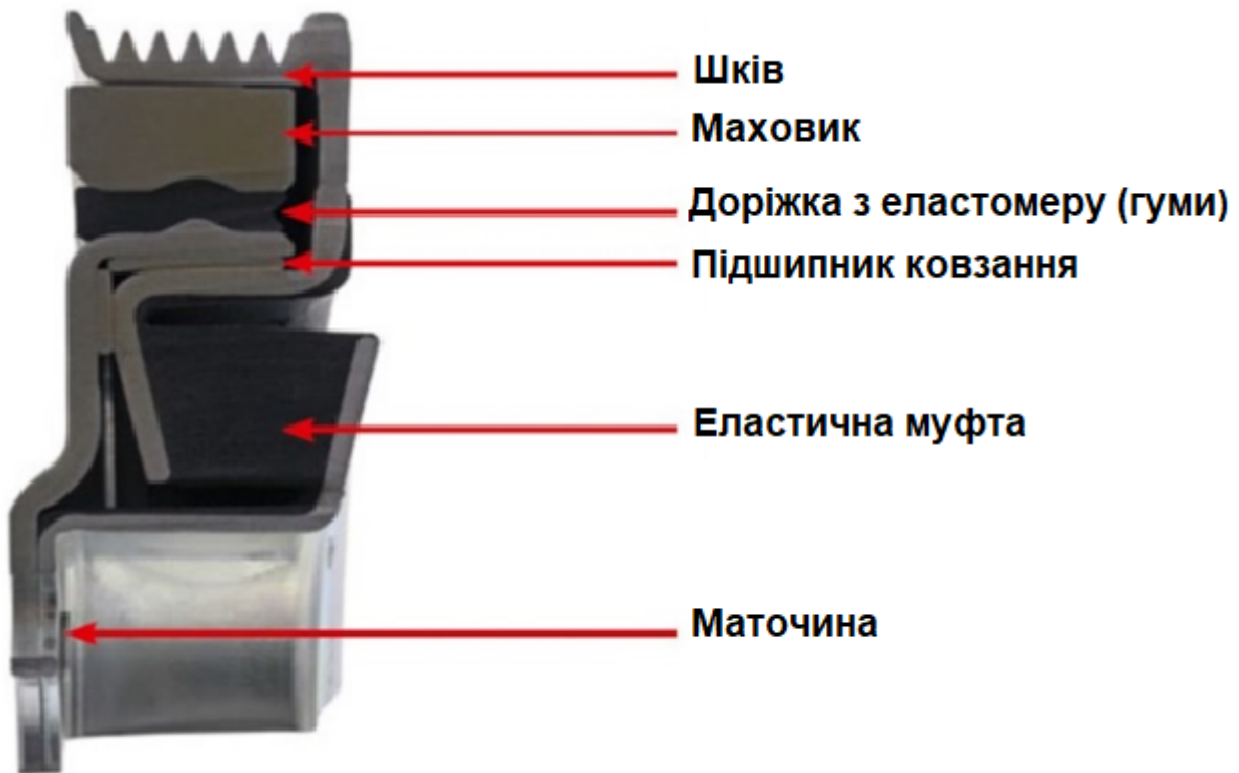
*Мал.1 Багатошарова конструкція крутильних демпферів коливань шківів колінчастого валу*

Внутрішня конструкція шківів колінчастого валу має бути розрахована на поглинання вібрацій, що генеруються двигуном. Це єдиний спосіб компенсувати та запобігти вібраціям, які передаються на привідний ремінь. На відміну від суцільнометалевих шківів, шківів з багат шаровою конструкцією (Мал. 1) з двома доріжками з еластомеру та з використанням підшипника ковзання гарантує, що привід навісних агрегатів буде рухатися плавно. В даному випадку демпфуючий елемент та пружинна муфта відіграють вирішальну роль. Оптимальне з'єднання гуми з металом та правильний склад гумової суміші є особливо важливими.

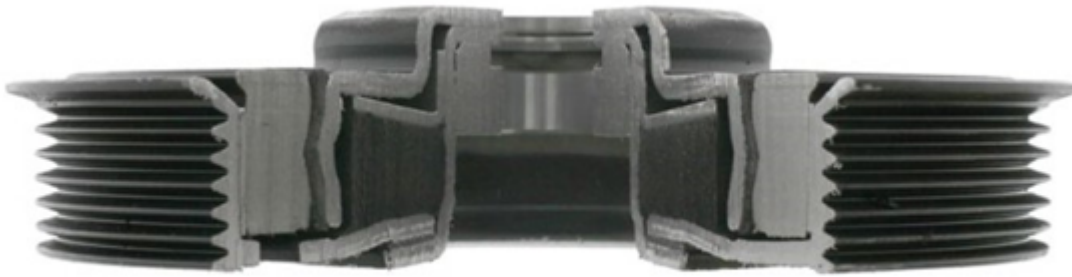
**Шків колінчастого валу з демпфером крутильних коливань**

**Суцільнометалевий шків колінчастого валу**

*Мал.2 Порівняння між шківом з демпфером крутильних коливань і суцільнометалевим шківом колінчастого валу*

Порівняння шківів з демпфером та суцільнометалевого шківів. Відмінності між шківом з демпфером і суцільнометалевим шківом можливо побачити, порівнюючи два поперечні розрізи (Мал. 2). Недорогі суцільнометалеві варіанти пропонуються найчастіше. Навіть якщо суцільнометалеві шківів мають очевидні переваги в ціні та тривалішому терміні служби, практично неможливо передбачити наслідки для інших компонентів ремінного приводу. У шківів з демпфером крутильних коливань ремінь приводу підключений до шківів колінчастого валу через гумометалеve з'єднання, що сприяє значному зниженню вібрацій. З іншого боку, суцільнометалеві шківів передають характерні вібрації на допоміжне обладнання. Так як воно піддається "нефільтрованим" вібраціям, воно швидше зношується. Наслідком може бути вихід з ладу компонентів навісного обладнання, а в гіршому випадку - капітальний ремонт двигуна.
