Citroën C5 III: скрип у рульовій колонці під час маневрування

Autodata, провідний постачальник технічної інформації для авторемонтної галузі, пропонує перевірені рішення для поширених проблем автомобілів

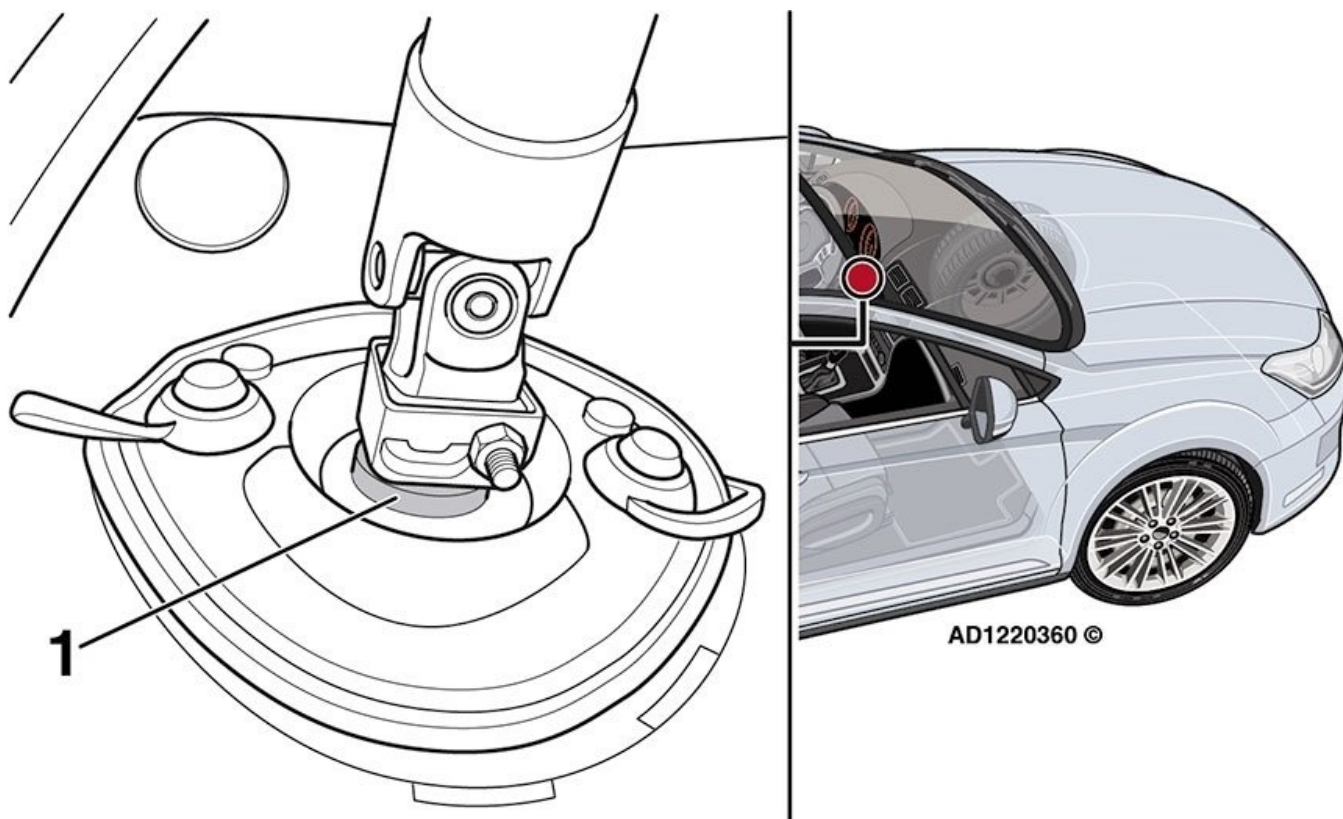
Питання: в автомобілі нашого клієнта Citroën C5 III 2010 року випуску під час маневрування або паркування з області рульової колонки чути скрип. Ми почули його під час тест-драйву, тому перевірили рульову колонку на наявність видимих слідів контакту між компонентами, але нічого не помітили. Чи знаєте ви, що може бути причиною цього шуму?

Відповідь: Так, описані симптоми свідчать про те, що несправність, швидше за все, викликана надмірним тертям між валом рульової колонки і захисним кожухом. Нанесіть аерозольне мастило на контактні поверхні вала рульової колонки та захисного кожуха (рис. 4.1). Це повинно усунути несправність.
