Потеря мощности вследствие неисправной системы вентиляции картера

Потеря мощности, перебои в работе двигателя на холостом ходу или свистящий звук в автомобилях с турбонагнетателями могут указывать на неисправность в системе вентиляции картера.

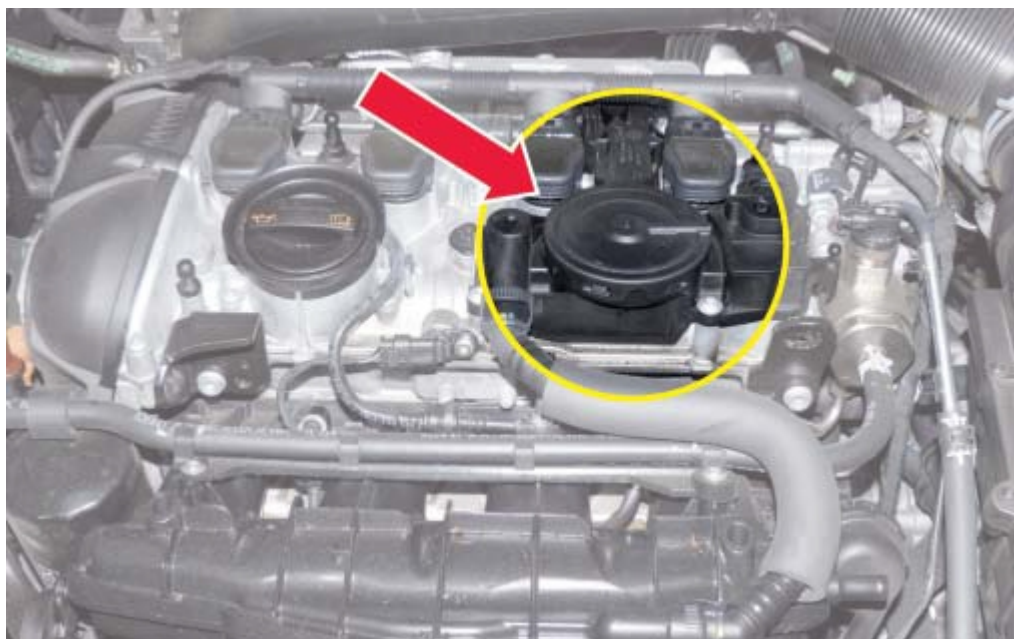
Рисунок 1: Место установки клапана PVC на головке блока цилиндров

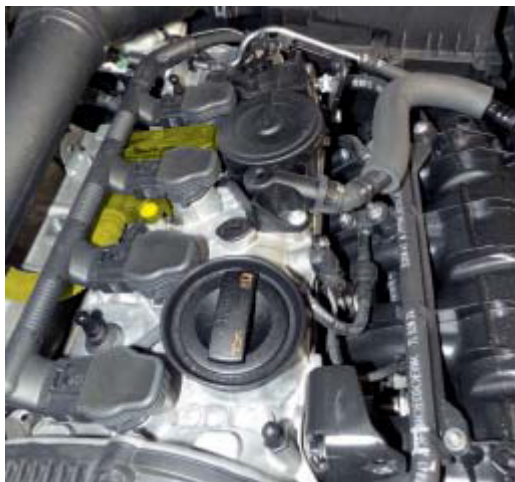
1. Холостой или принудительный холостой ход Картерные газы проходят за дроссельной заслонкой, и за турбонагнетателем, т.к. в этом режиме нагрузки во впускном трубопроводе возникает разрежение. (см. рисунок 2).

Рисунок 2: Вентиляционный контур за турбонагнетателем с прямым входом во впускную трубу

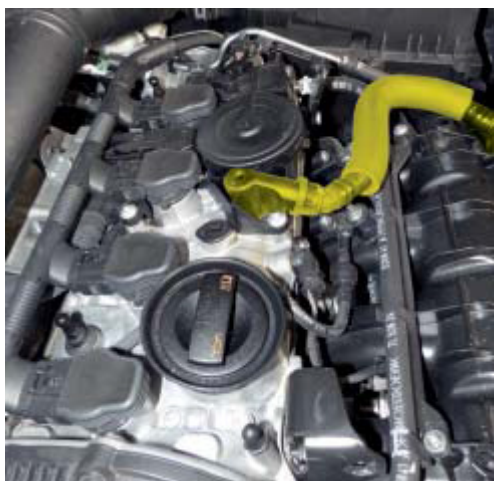
2. Частичная или полная нагрузка Картерные газы проходят перед турбонагнетателем, т.к. в этом режиме работы во впускном трубопроводе возникает избыточное давление (см.рисунок 3).

Рисунок 3: Вентиляционный контур перед турбонагнетателем

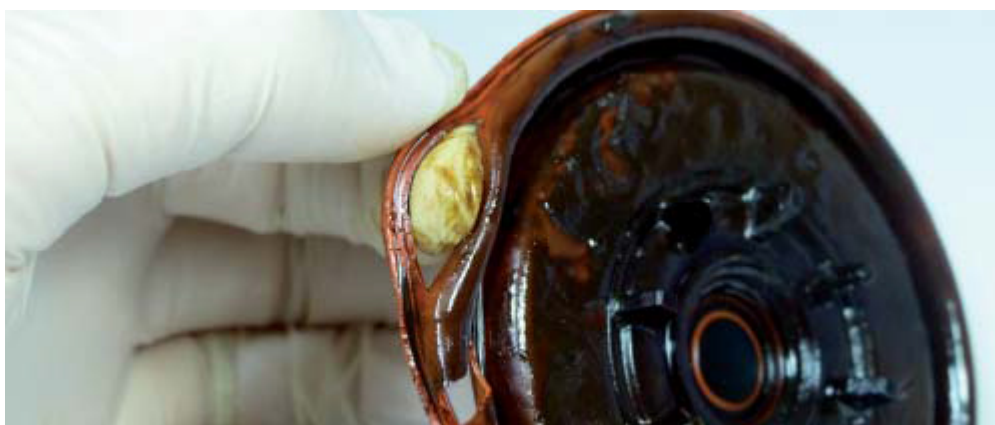
Во втором случае (при частичной или полной нагрузке) давление наддува давит на мембрану, на что клапан PVC отвечает соответствующим подводом картерных газов. Если в этом случае возникнет неисправность, например, при разрыве мембраны (см. рисунок 4), то давление наддува поступит непосредственно в картер и возникнут описанные выше симптомы сбоя в работе.

Рисунок 4: Разрыв мембраны PCV

Важно: из-за своего особого положения клапан PCV при поиске неисправности можно легко не заметить. Поэтому при замене турбонагнетателя необходимо самым тщательным образом проконтролировать периферию двигателя и считать ошибки блока управления.
