Двигуни 1.8/2.0 TFSI - поширені проблеми (частина 2)

Несправність системи управління заслінками впускного колектора

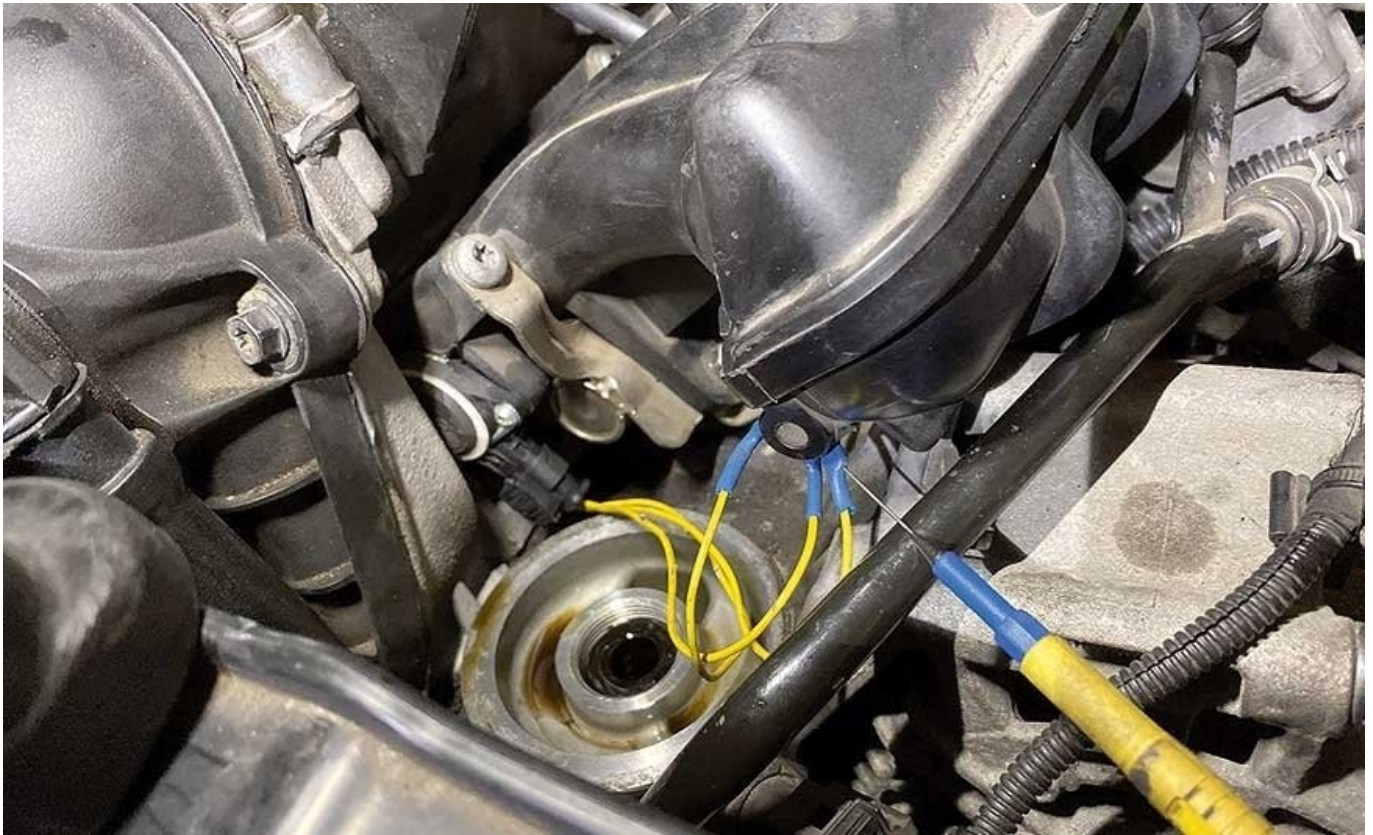
Фото 1. Щоб зняти датчик положення заслінок G336 і отримати доступ до його штекера у двигуні 1.8 TFSI потрібно відкрутити оливний фільтр

особливістю потенціометра G336 є те, що він не реєструє сигнал їх кутового відхилення, а контролює значення, що відповідають відкриттю (сигнал 1 В) і закриттю (рівень сигналу 3 В) заслінок. Про ці параметри варто пам'ятати під час діагностики даного компонента. Для зняття датчика G336 і доступу до його штекерного роз'єму на деяких модифікаціях двигуна 1.8/2.0 TFSI може знадобитися зняття оливного фільтра (фото. 1).

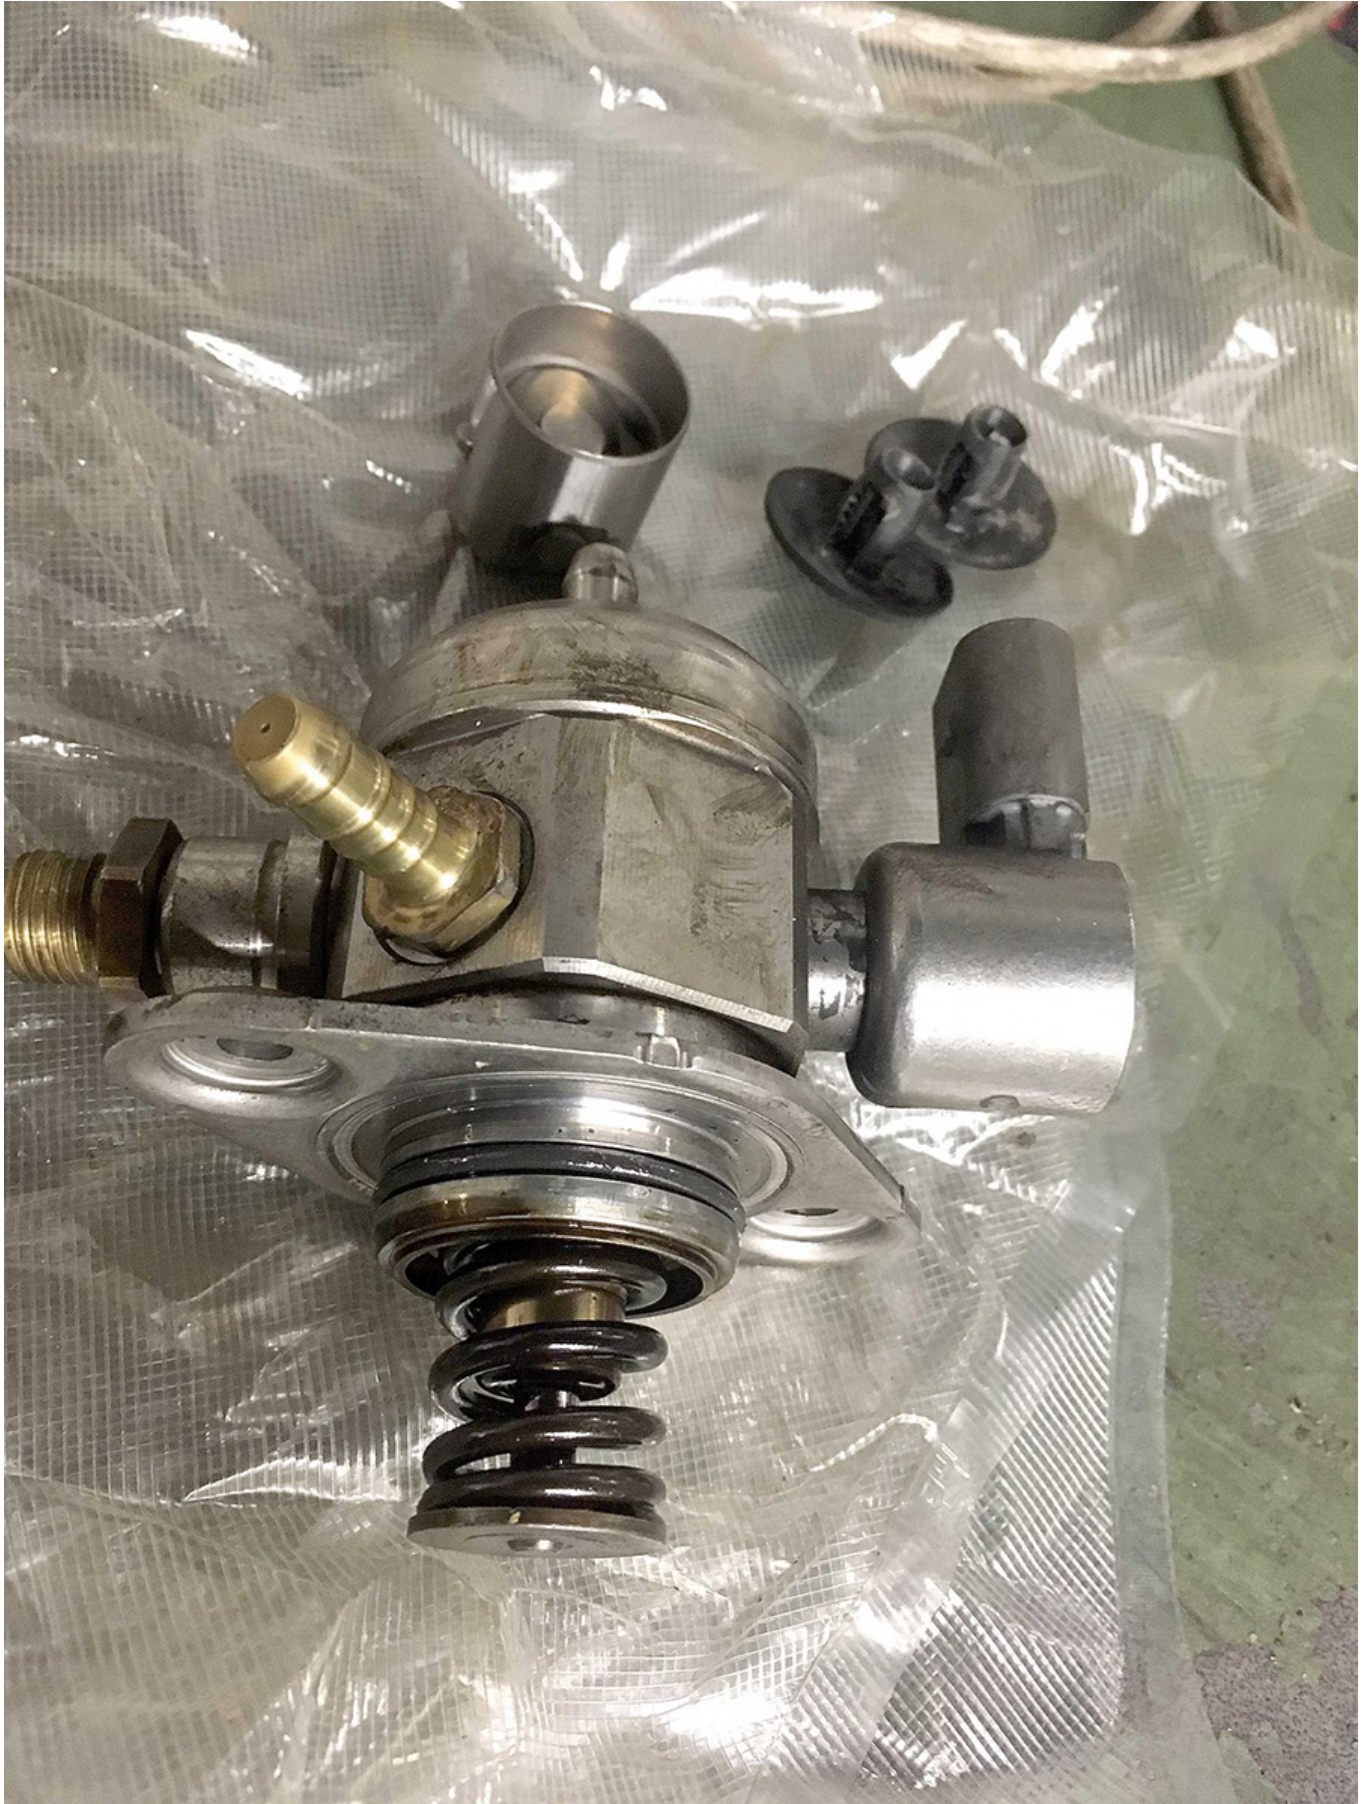
Фото.2. Паливний насос високого тиску на двигунах 1.8/2.0 TFSI

Якщо з'являються коди помилок P0087 - занадто низький тиск у паливній рейці - або P2293, можливо, пошкоджено паливний насос секції високого тиску.

Але починати пошук несправностей рекомендується з перевірки герметичності паливопроводів, прохідності паливного фільтра і роботи електромагнітного клапана дозування

палива N290. Правильна напруга живлення електромагнітного клапана N290 (вимірювання слід проводити при увімкненому запалюванні) становить 12,2-14,5 вольт, виміряна в точці між контактом 1 (червоний/білий) і «масою» автомобіля.

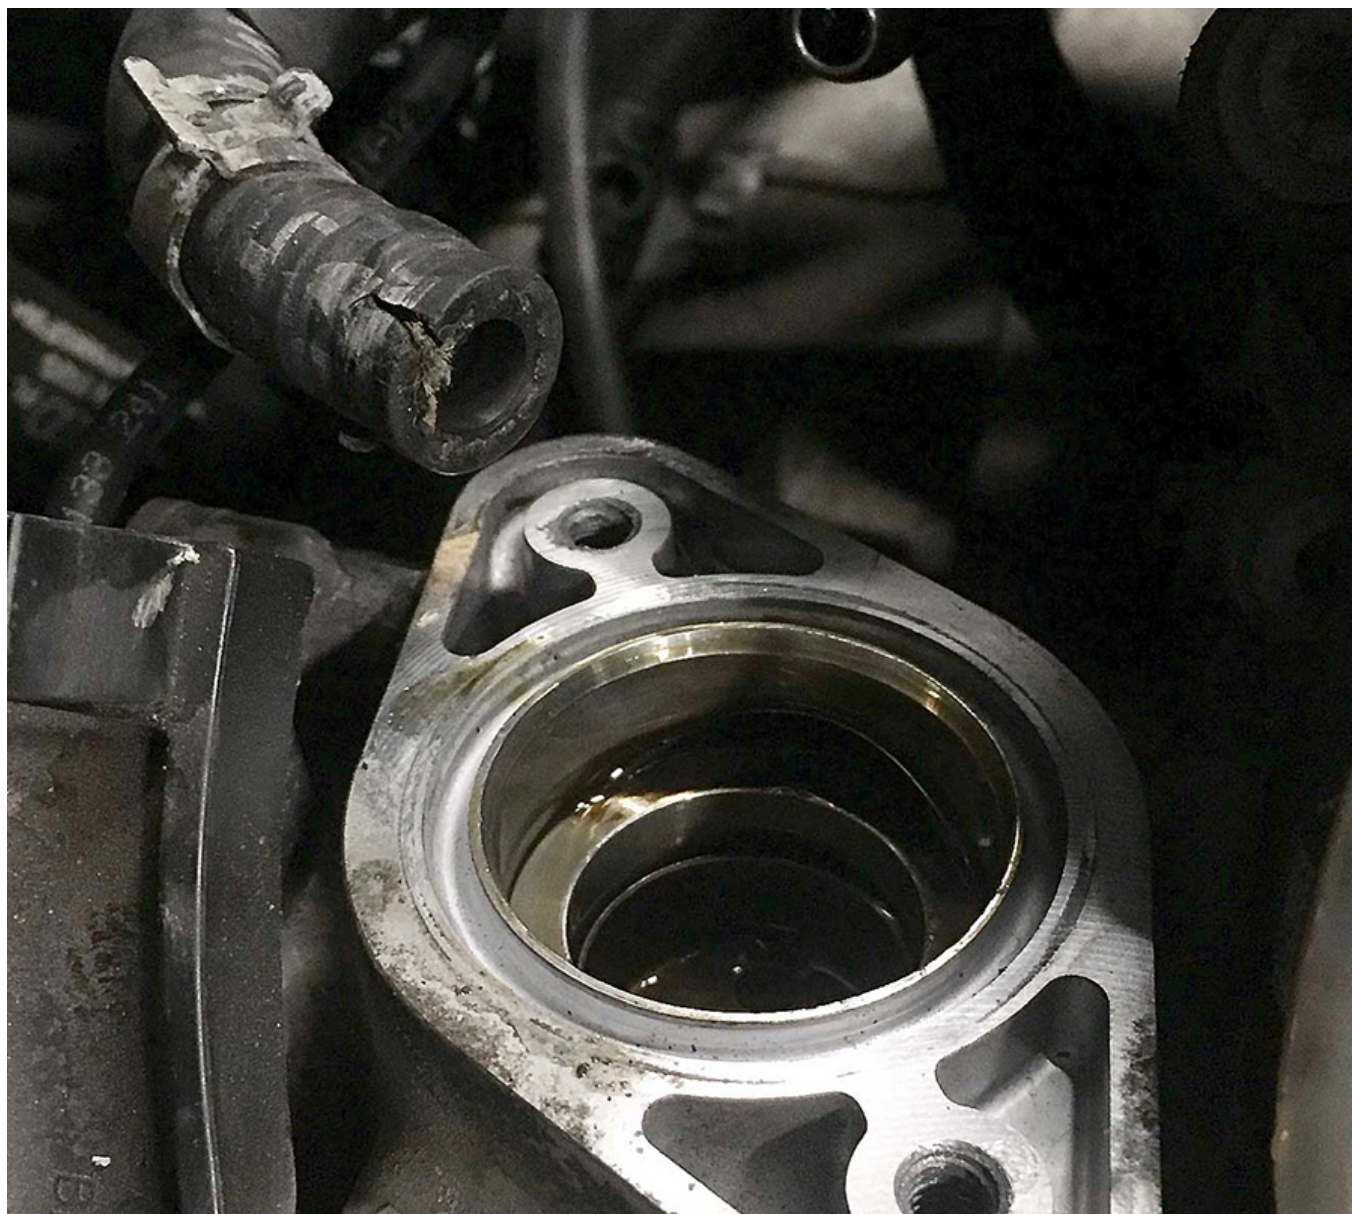
Фото.3. Тріщина в трубопроводі насоса високого тиску в двигуні 1.8 TFSI. На фото показано місце розташування насоса, який приводиться в дію кулачком розподільного валу випускних клапанів.
