Nissens: Несправний розширювальний клапан

дата публікації: 2025.04.17

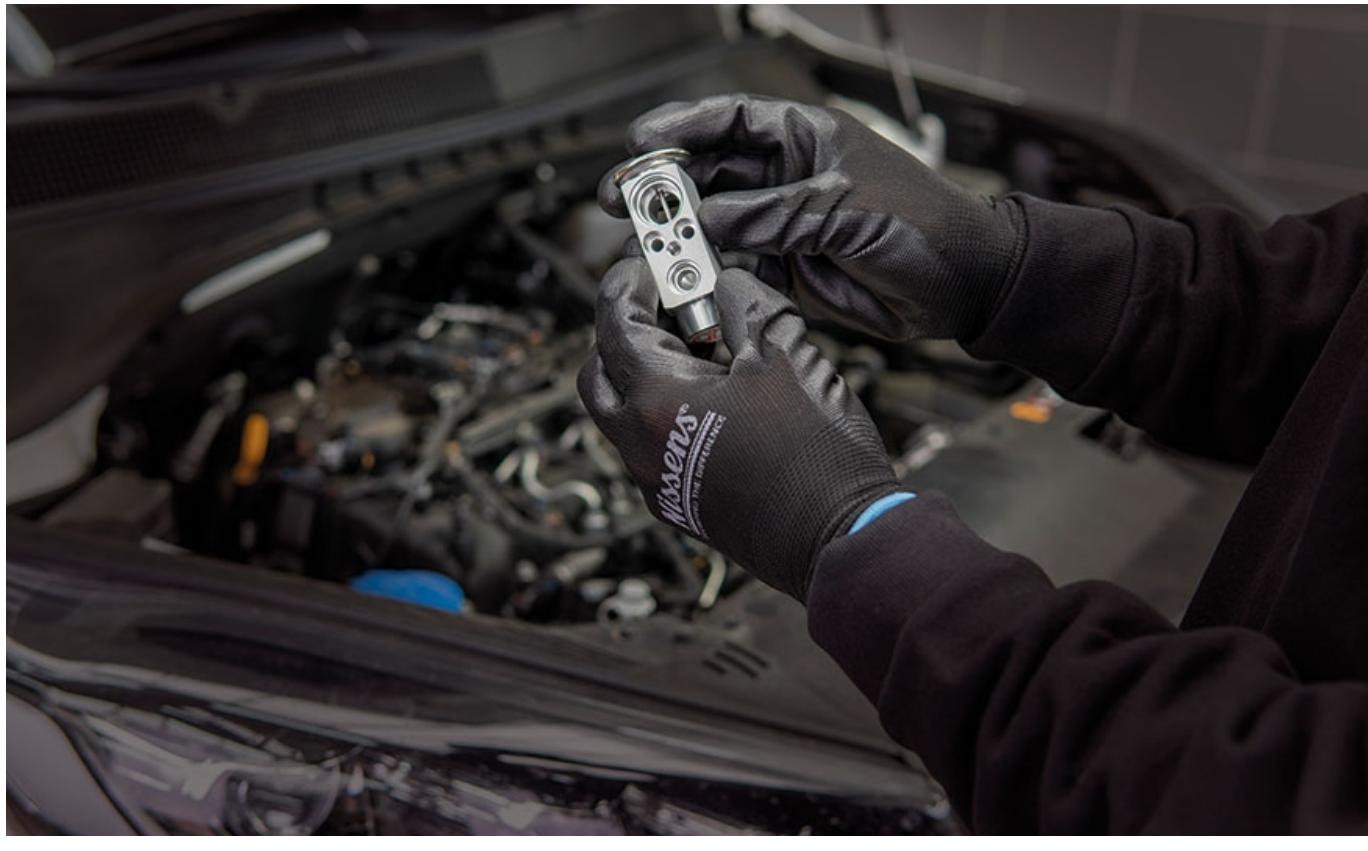
Фото.1. Забруднення і стирання всередині розширювального клапана (TXV). Забруднення системи, присадки, зношений картридж осушувача, стружка з компресора кондиціонера, неправильне промивання - все це може призвести до внутрішнього закупорювання клапана.

Найчастіше основними причинами цієї проблеми є забруднення і осад в системі кондиціонування, пов'язані з неправильним використанням присадок, частинки зношеного фільтруючого елемента осушувача, зношеність компресора і відсутність промивання системи.

- При заміні компресора кондиціонера разом з іншими запчастинами необхідно замінити і розширювальний клапан. Розширювальний клапан має відносно невисоку вартість, але його заміна вбереже систему кондиціонування від серйозних поломок. Завжди замінюйте розширювальний клапан, якщо в системі виявлено забруднення, або якщо компресор заклинило чи він перегрівся.

- Не забудьте промити систему кондиціонування перед встановленням нового компресора і перед встановленням нового розширювального клапана. Необхідно переконатися, що в системі немає твердих забруднень, вологи або промивної рідини. У випадку радіатора кондиціонера, виготовленого за технологією мікротрубок, його необхідно замінити на новий, оскільки його неможливо промити належним чином.

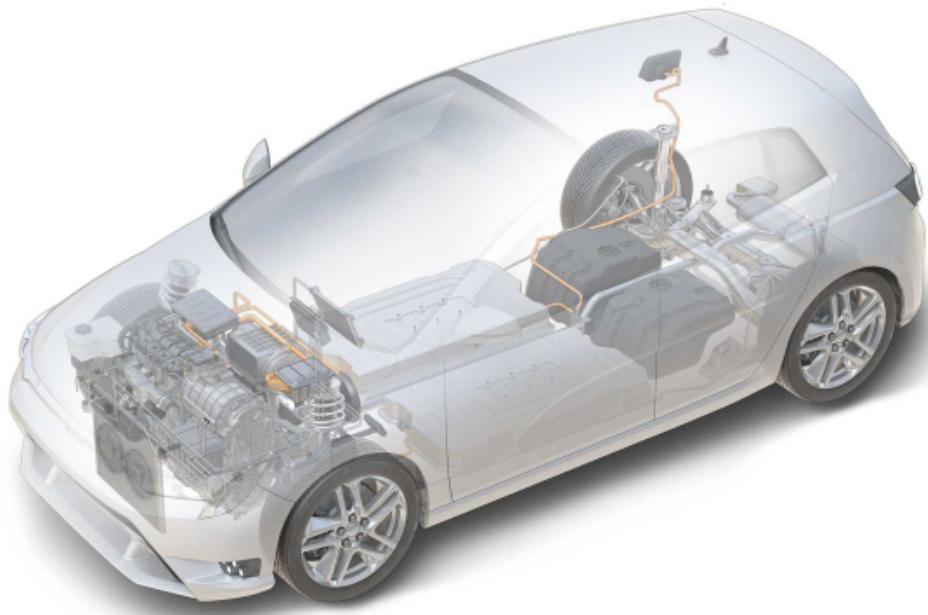
Фото. 2. У багатьох автомобілях нового покоління використовуються вдосконалені системи опалення, вентиляції та кондиціонування повітря на основі теплових насосів з декількома електрично керованими клапанами, що управлюють роботою системи в різних режимах. Для досягнення оптимальної роботи системи кондиціонування розширювальний клапан керується електричним сигналом, а його клиновидне сопло дозволяє плавно регулювати потік холодаагенту від 0 до 100%.

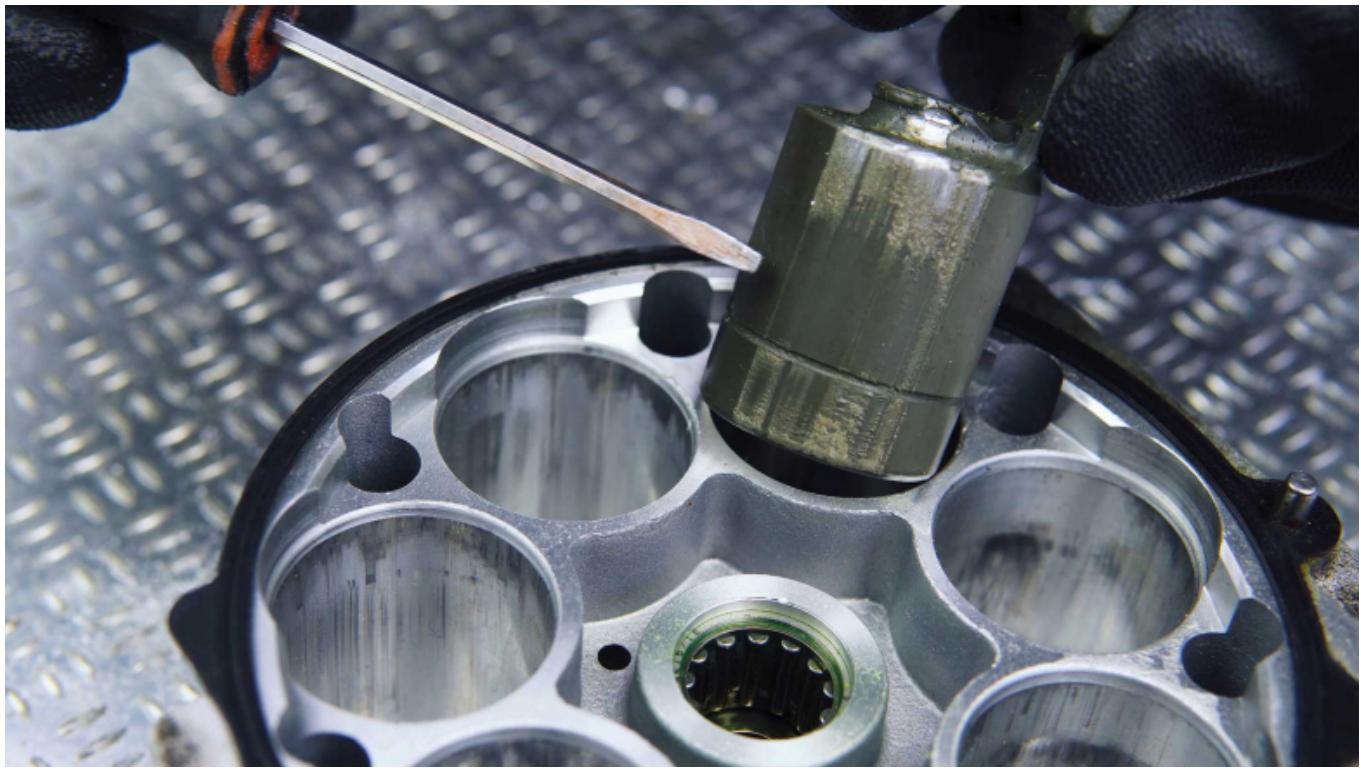
Фото.3. Серйозна поломка компресора кондиціонера, заклинування. Неправильне змащення через перегрів, розрідження оліви або надмірне забруднення. Все може бути пов'язано з несправним розширювальним клапаном.

Багатьох серйозних пошкоджень компресора можна уникнути, якщо перевірити розширювальний клапан під час діагностики кондиціонера. На розширювальний клапан слід звернути увагу, коли оригінальний компресор заклинив і буде замінений.
